大飯原発3，4号機運転差止請求控訴事件

## 控訴審第26準備書面

福島第一原発事故の原因について

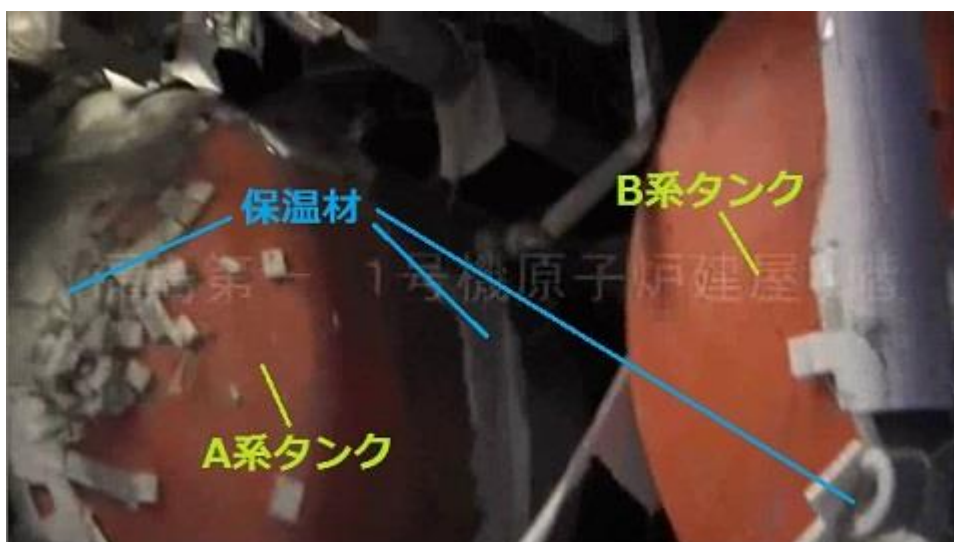
写真 1：非常用復水器南側の保温材脱落状況（甲 3 2 6）

この写真からは、非常用復水器タンクがいずれも南側の中央寄り部分で保温材が激しく脱落していること（左側に見える A 系タンクでは左側すなわち西側は保温材が残っていることがわかる）、A 系タンクでは南側面から北側に行くとも保温材が残っており保温材の脱落の程度は南側で著しいことがわかる。

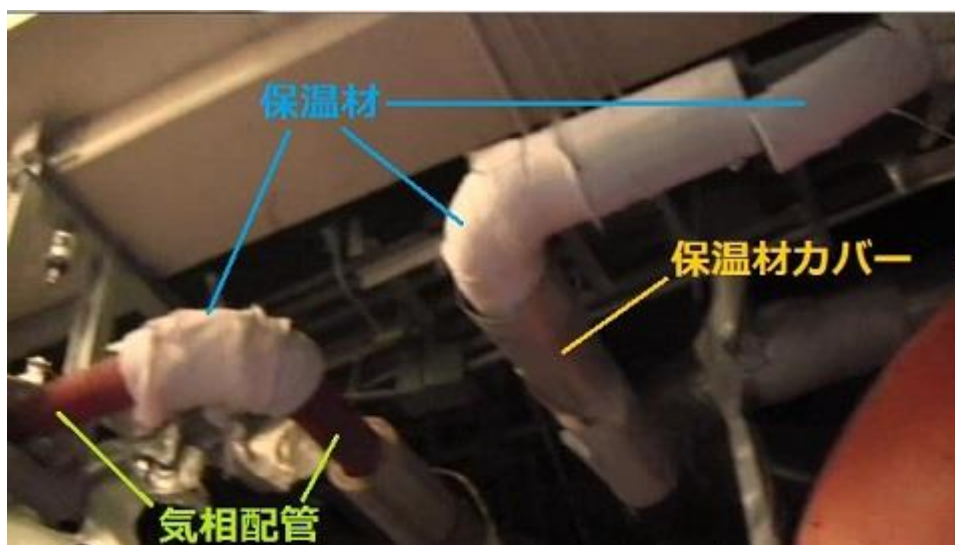
写真2：非常用復水器南側気相配管の保温材脱落状況（甲326）

ここで、銀色に見えるものが保温材カバー、白いものが保温材、赤茶けたものが配管本体である。ここでも手前側である南側では保温材が脱落して配管がむき出しになったり、保温材カバーが脱落していることがわかる。

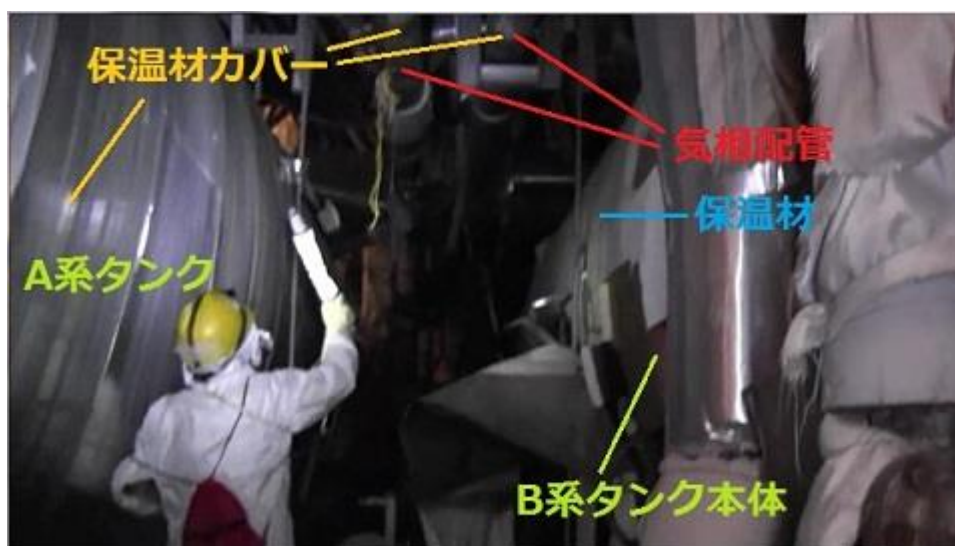
写真3：非常用復水器中央部の保温材の状況（甲326）

この写真からは、南側側面から北側に少し進んだ中央部では、左側のA系非常用復水器タンクでは保温材カバーが残っており保温材の脱落はなく、右側のB系非常用復水器タンクでは保温材カバーの脱落があり手前側では保

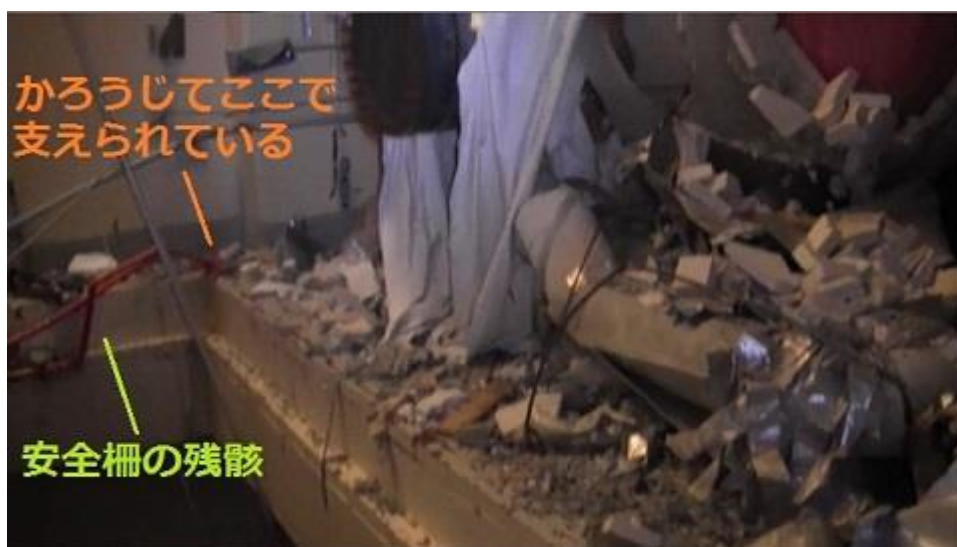
写真4：4階大物搬入口北側安全柵が失われた状況（甲326）

写真4では，4階床面を貫通している大物搬入口の開口部の縁に沿って設置されている鉄製の安全柵の北側部分が失われていること，開口部西側に大

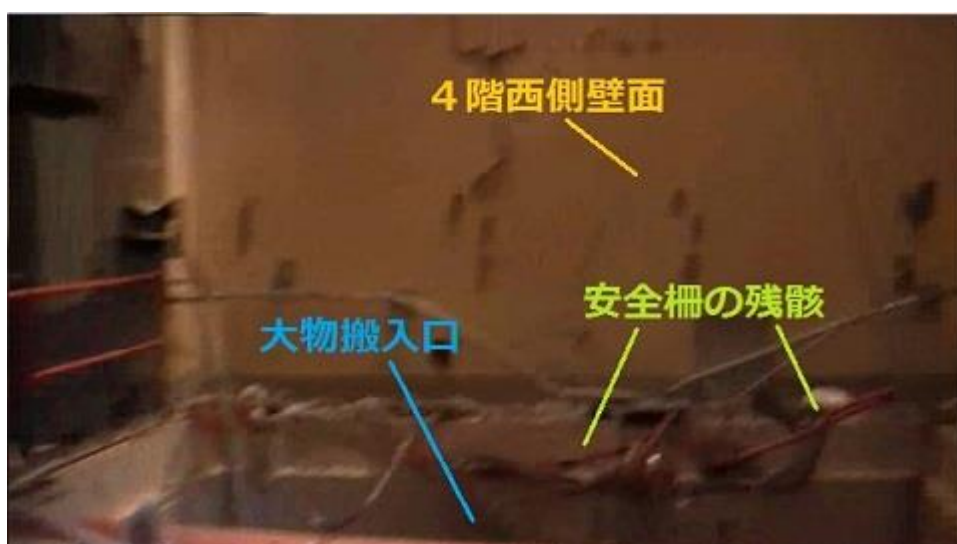
写真5：大物搬入口西側に北側安全柵が移動した状況（甲326）

きく歪み変形した安全柵が残存していることがわかる。写真5を見ると、4階大物搬入口西側に歪んで残存している安全柵は、もともと西側には安全柵がないので、これは安全柵の北側部分が爆発により変形して西側に倒れ込むような形になっているものであることがわかる。

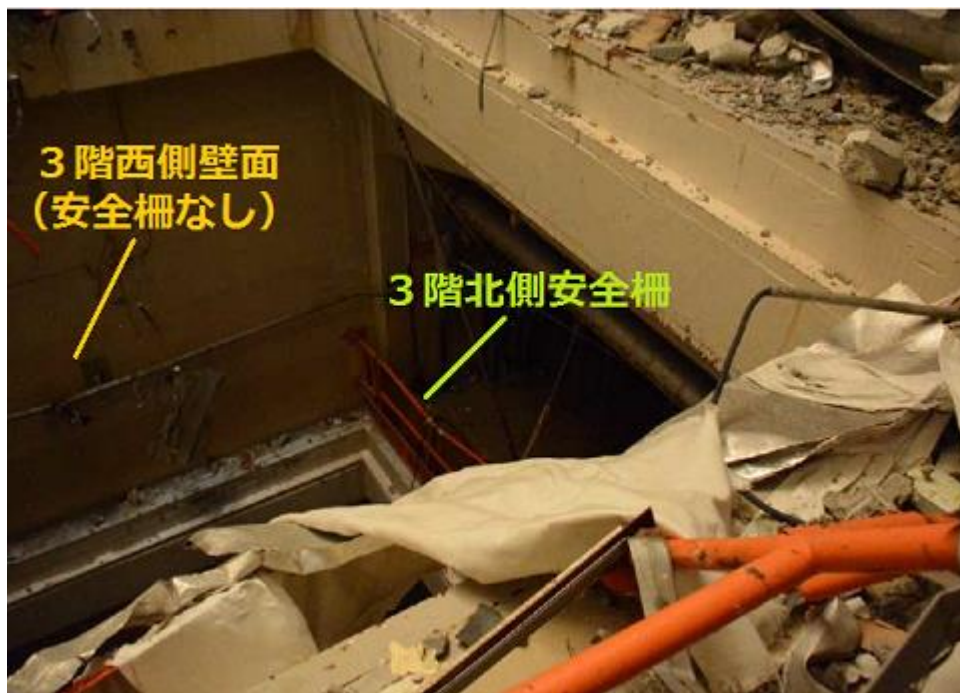
なお、4階大物搬入口西側の壁沿いには安全柵がなかったこと及び北側には安全柵があったことは、爆風による損傷がほとんどない3階の大物搬入口西側及び北側を撮影した写真6で西側壁沿いに安全柵がなく北側には安全柵があることから明らかである。

写真6：3階大物搬入口西側及び北側の状況（甲327「1号機4階における出水事象に関する現地調査結果について<sup>11)</sup>」25頁）

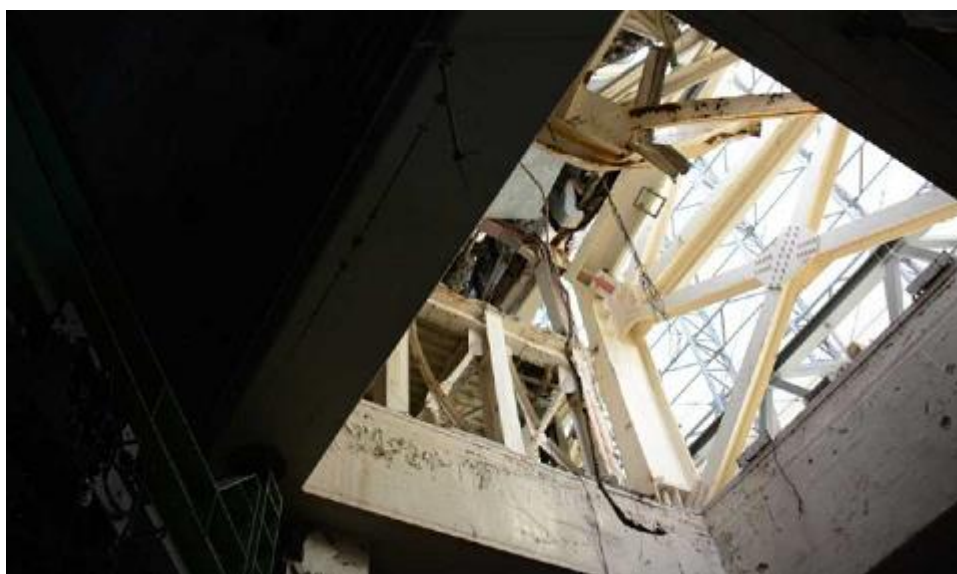
この 1 号機原子炉建屋 5 階大物搬入口（4 階天井）の鉄製の蓋は、2 0 1 1 年 1 0 月 1 8 日以降の東京電力や原子力規制庁等の立入時点では、存在せず、写真 8 のように開口した状態で、鉄製の蓋の行方は現在もわかっていない。

写真 8：5 階大物搬入口（4 階天井）の状況（甲 3 2 7・2 5 頁）

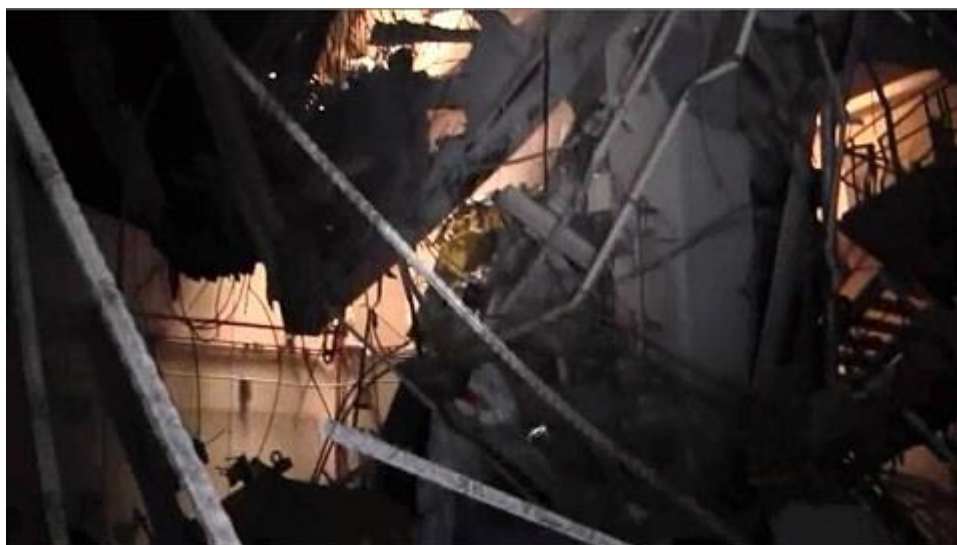
写真 9：原子炉建屋 4 階北側天井の破損開口部の状況（甲 3 2 6）

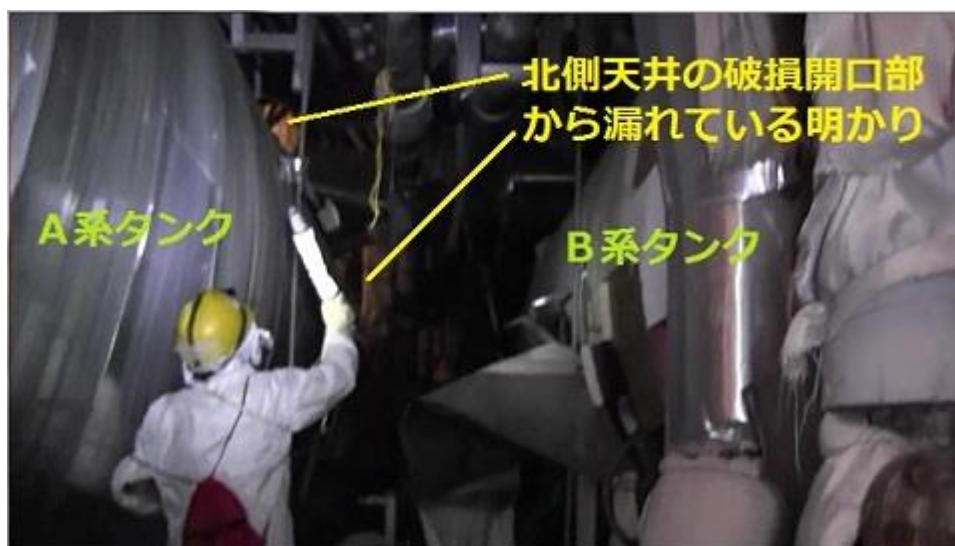
この北側天井の破損開口部は、I C タンクとの位置関係では、A 系と B 系の I C タンクを南側から北向きに撮影したところを切り出した写真 1 0（写真 3 と同じ）で左側の A 系 I C タンクの周辺に北側の破損開口部から漏れる明かりが見えることでもわかるように、A 系 I C タンクの北側に存在する。

写真 1 0：原子炉建屋 4 階北側天井の破損開口部の位置（甲 3 2 6）

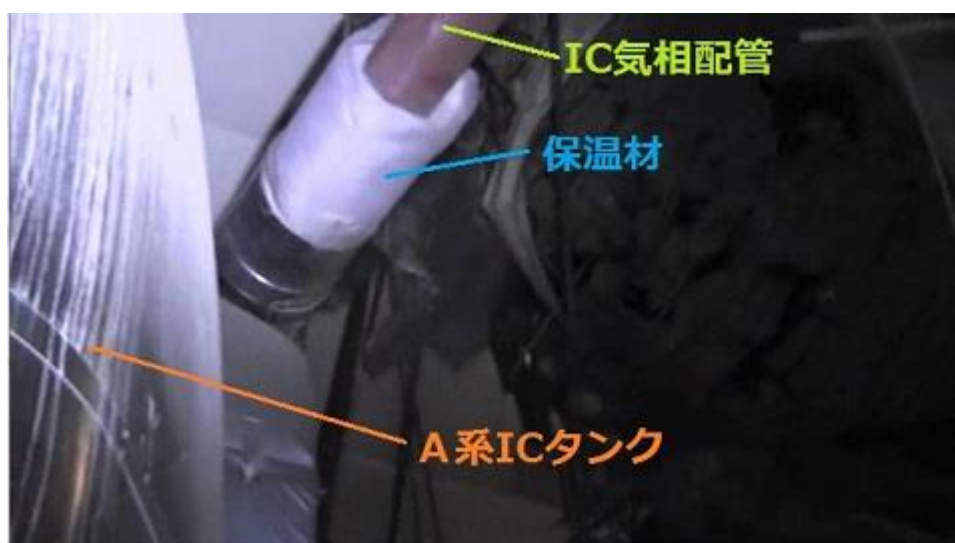
写真 1 1 : 非常用復水器北側の保温材脱落状況 (甲 3 2 6)

ここで、気相配管の保温材は一部脱落しているが、破損開口部に近いA系の I C タンクは保温材カバーも脱落しておらずほぼ無傷の状態である。

そうすると、原子炉建屋 4 階北側天井の破損開口部の崩落とそこから吹き込んだ爆風による損傷は、気相配管の保温材カバーと保温材を一部脱落させたにとどまり、破損開口部近傍にあったA系 I C タンクの保温材カバーにも影響を与えなかったものであるから、それよりも遠くにあるものに損傷等を与えたとは考えられない。
