大阪市北区中之島3丁目6番16号
関西電力株式会社
執行役社長 森本 孝

高浜発電所4号機 蒸気発生器伝熱管の損傷について

発電用原子炉施設故障等報告書

2021年2月19日

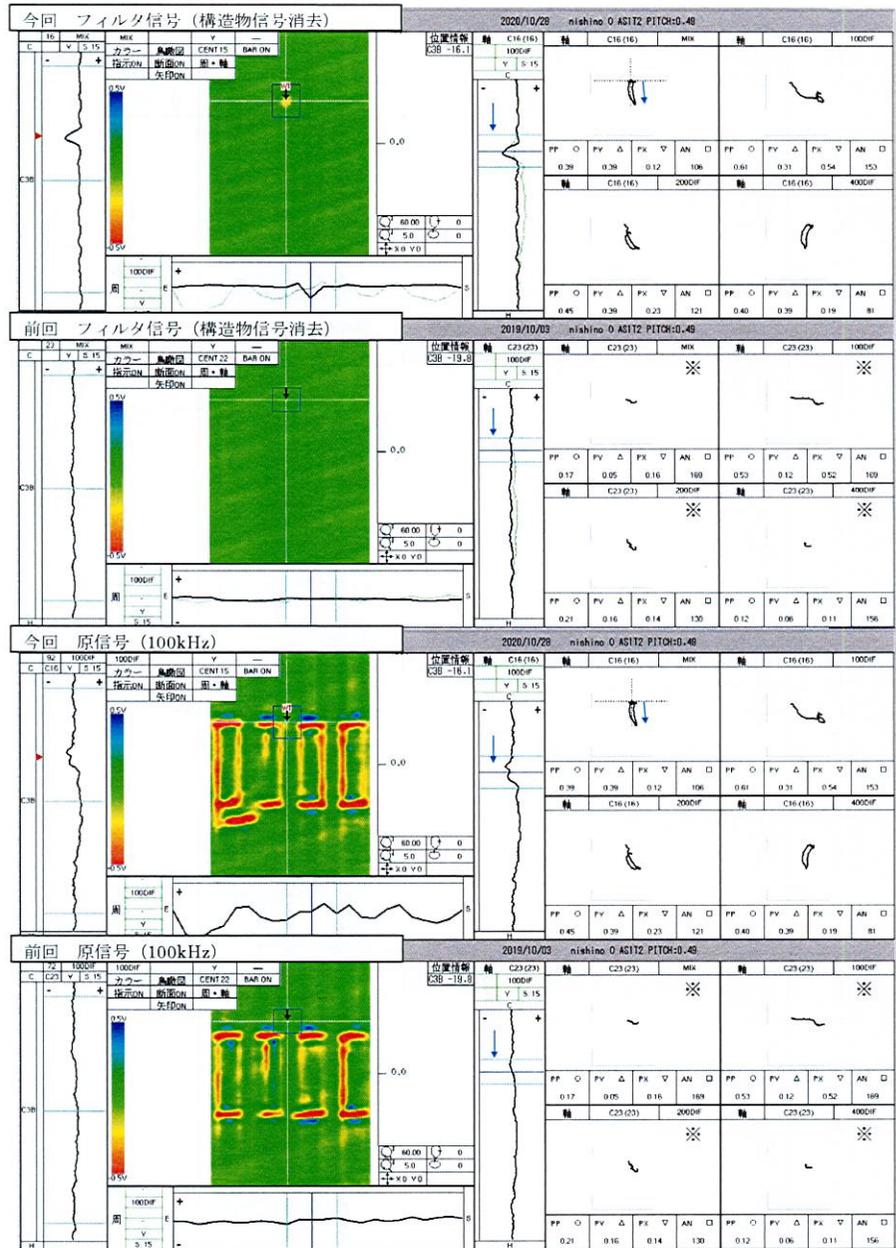
C-SG X21, Y8 部位 : C3B

※特異な信号がないため任意の位置で表示。

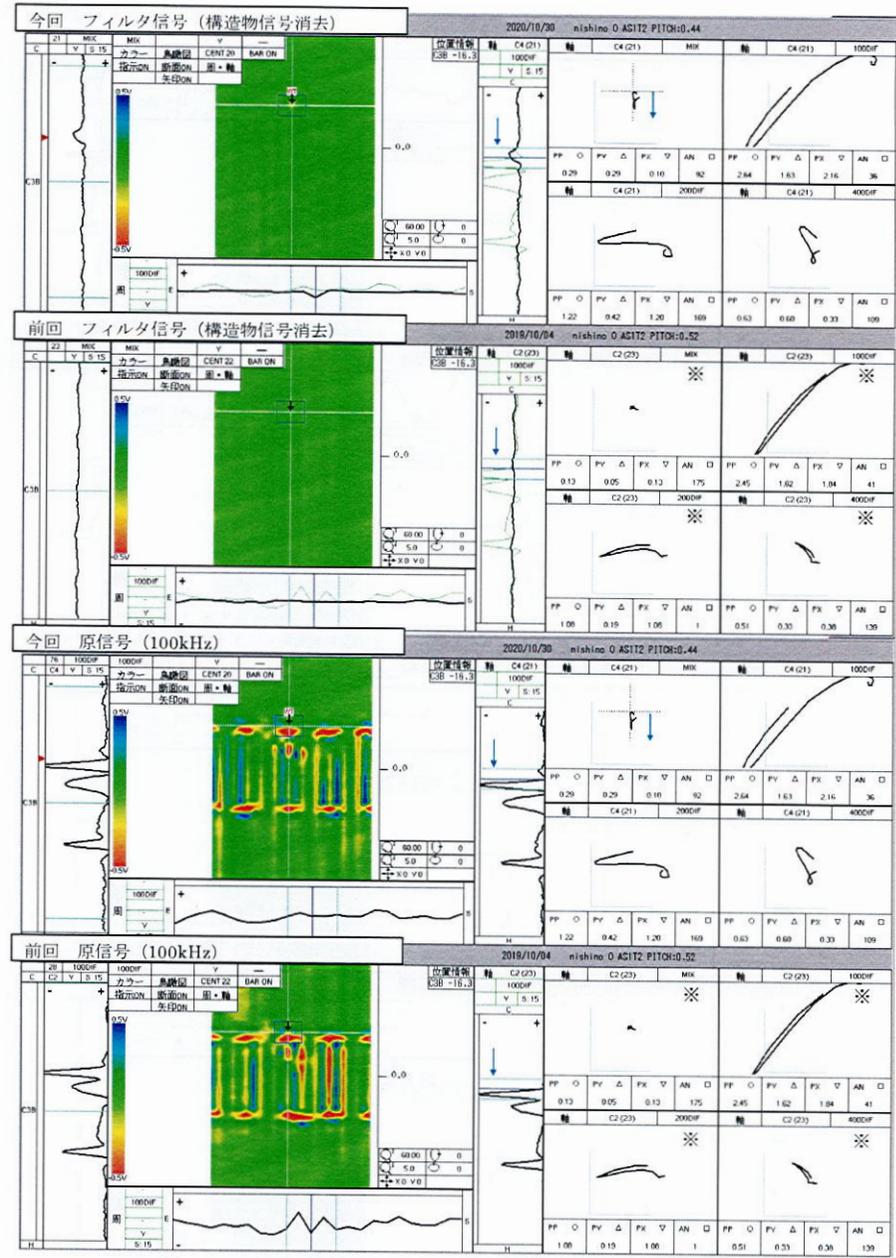
C-SG X55, Y3 部位 : C3B

※特異な信号がないため任意の位置で表示。

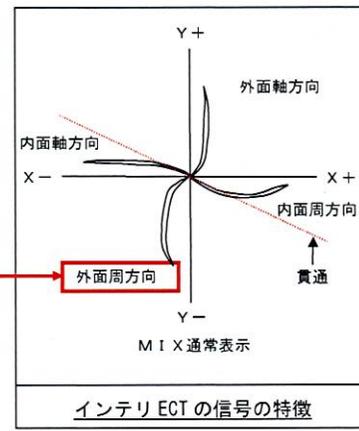
当該管リサージュ表示 (A-SG X51-Y4)

インテリジェントECTの信号の特徴と今回の当該信号を比較したところ、今回の当該信号は400kHzおよびMIXの位相角でY-方向の外周方向きずの特徴を示している。そのため、伝熱管内面(1次側)からの損傷ではないと考えられる。

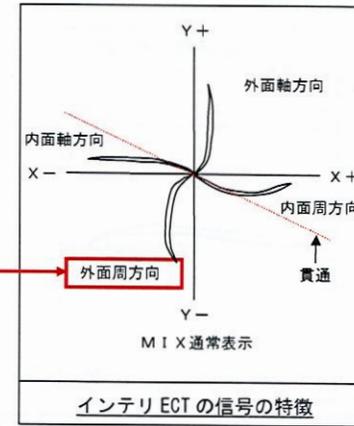
当該管リサージュ表示 (C-SG X21-Y8)

インテリジェントECTの信号の特徴と今回の当該信号を比較したところ、今回の当該信号は400kHzおよびMIXの位相角でY方向の外面周方向きずの特徴を示している。そのため、伝熱管内面(1次側)からの損傷ではないと考えられる。

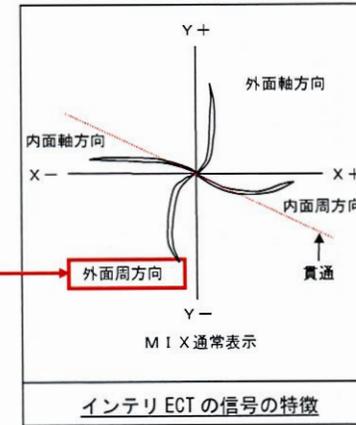
当該管リサーチ表示 (C-SG X55-Y3)

インテリジェントECTの信号の特徴と今回の当該信号を比較したところ、今回の当該信号は400kHzおよびMIXの位相角でY方向の外面周方向向きずの特徴を示している。そのため、伝熱管内面(1次側)からの損傷ではないと考えられる。

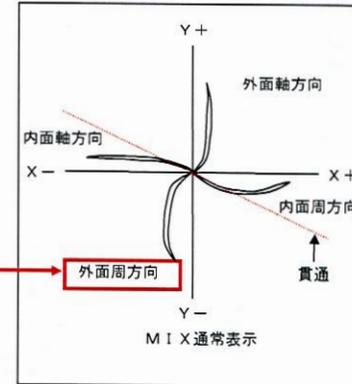
当該管リサージュ表示 (C-SG X55-Y8)

インテリジェント ECT の信号の特徴と今回の当該信号を比較したところ、今回の当該信号は 400kHz および MIX の位相角で Y-方向の外周方向向きずの特徴を示している。そのため、伝熱管内面 (1 次側) からの損傷ではないと考えられる。

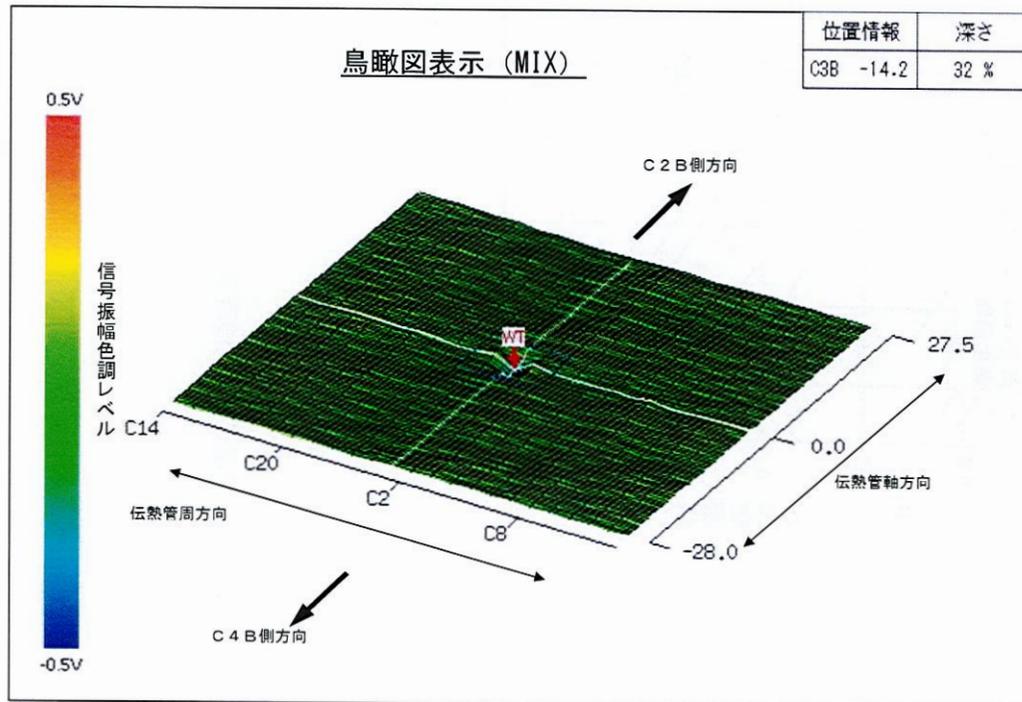
鳥瞰図表示 (MIX)

位置情報	深さ
C3B -14.2	32 %

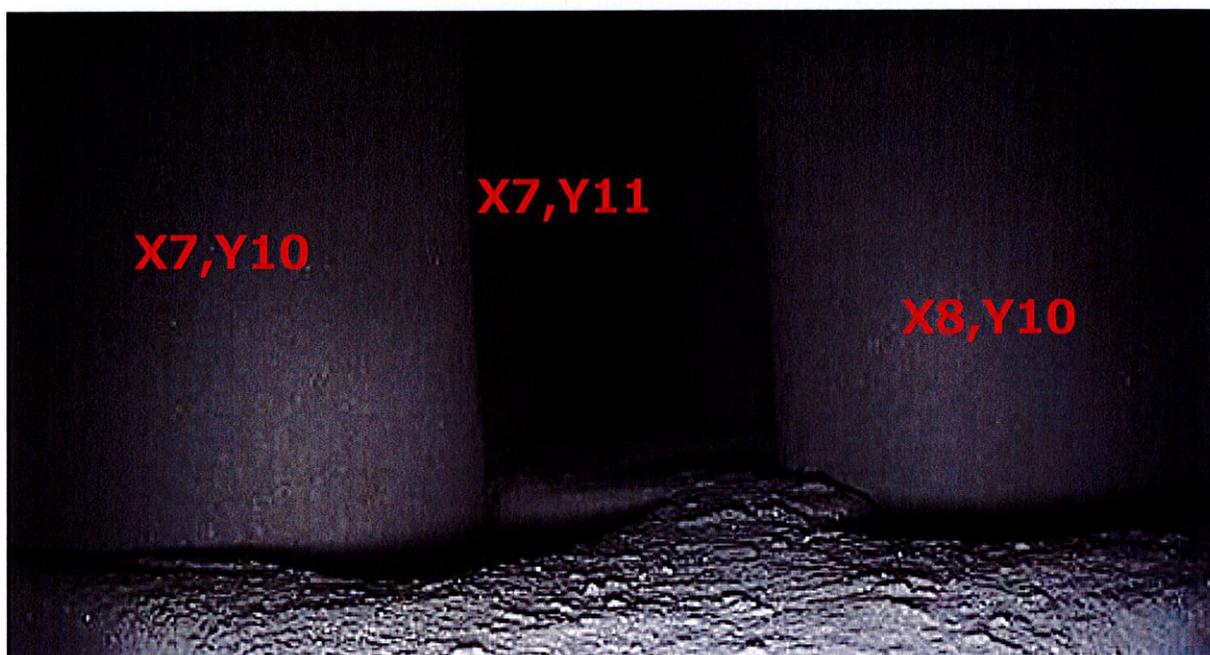
SG器内点検結果
A-SG 第一管支持板上写真

AおよびC-SGの減肉指示を確認した伝熱管周辺部の管板、流量分配板、第おおよび第二管支持板の上面の全ての範囲並びに減肉が認められた伝熱管近傍の第三管支持板の下面について小型カメラによる目視点検を実施した結果、伝熱管から剥離したスケールおよびスラッジ以外^{*16}の異物は確認できなかった。

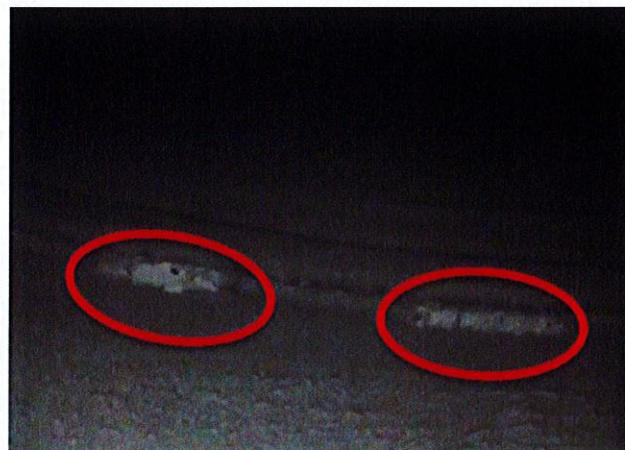
給水内管裏当金部点検結果(例)

目視点検の結果、給水内管内部全周にわたり裏当金が脱落せずに設置されている様子が確認できた。また、隅肉溶接も剥離等がない様子が確認できた。(B-SG：前回定期検査において損傷なし)

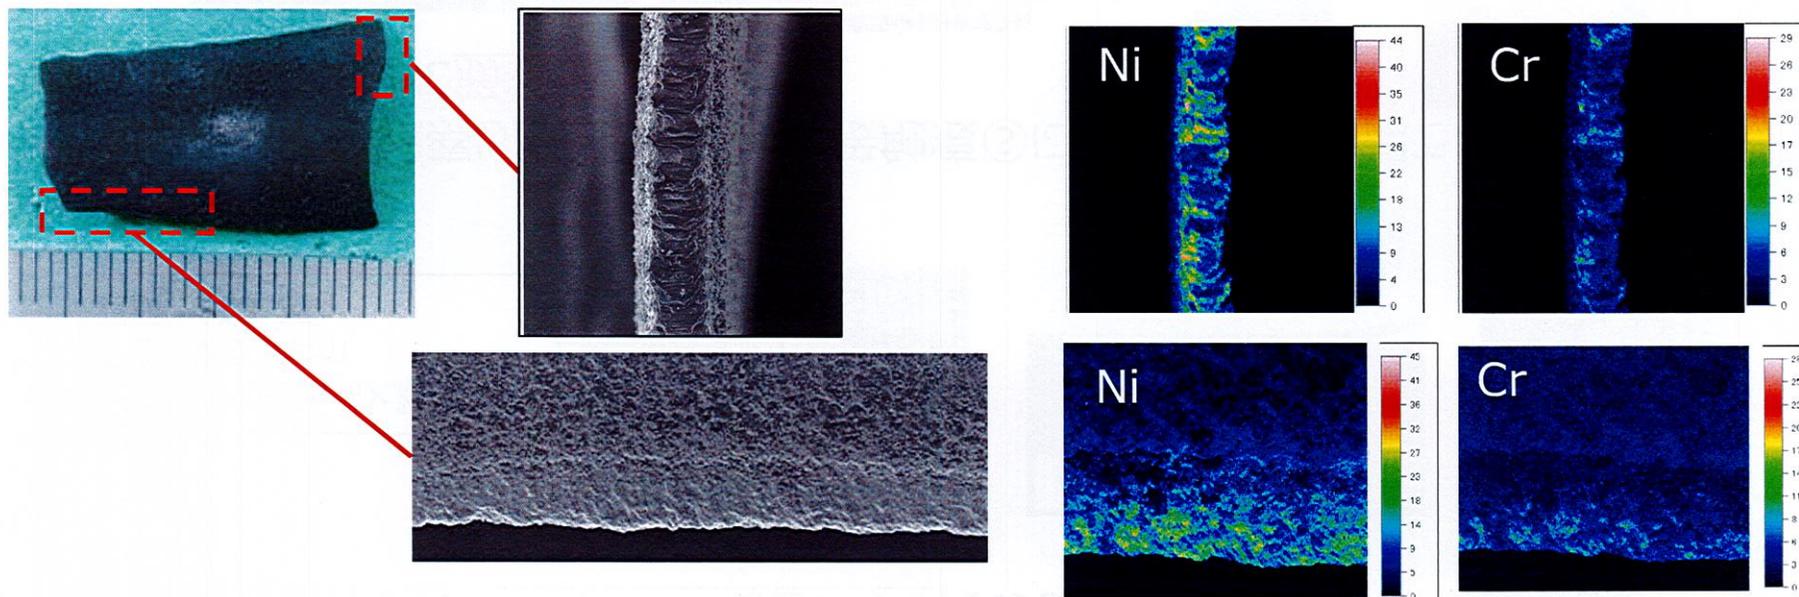
- スケールC 3 側面の接触痕が認められた部分の表面の化学成分分析を実施した結果、伝熱管 (インコネル600) の主成分であるNi成分とCr成分を検出した。

- スケールC 3 の凸面の接触痕が認められた部分の表面の化学成分分析を実施した結果、管支持板 (SUS405) の主成分であるCr成分を検出した。

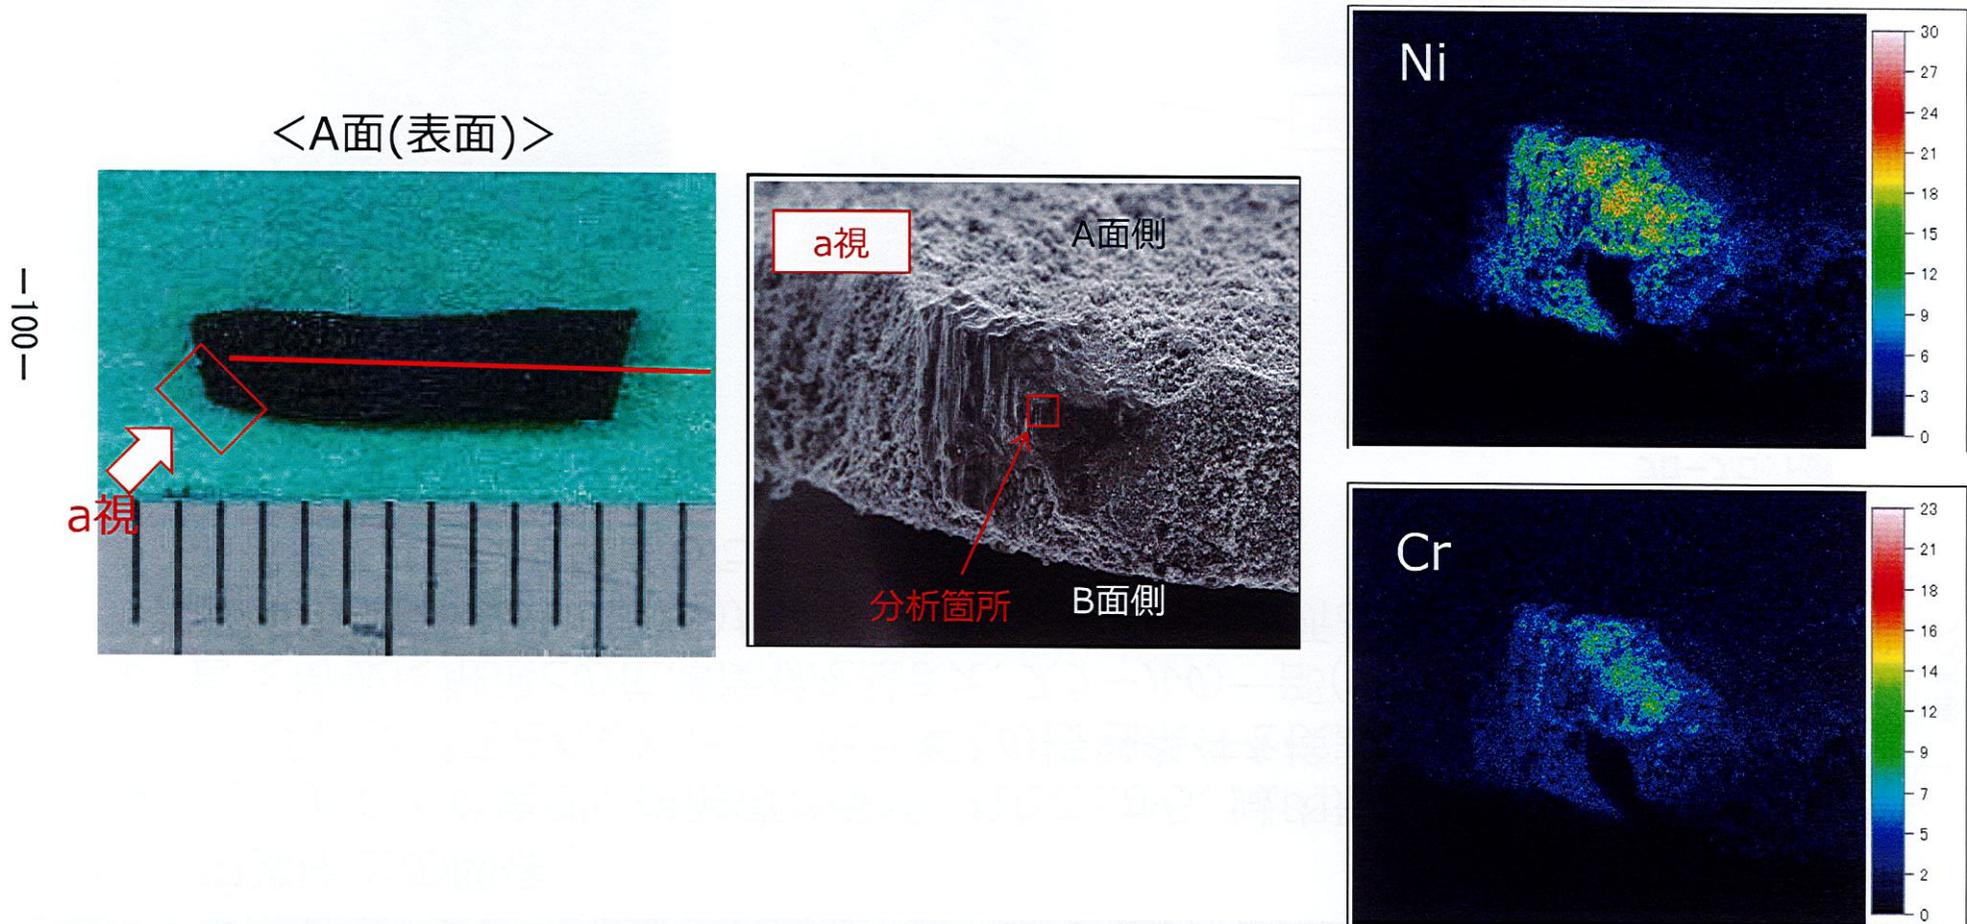
- スケールC 4角部の接触痕が認められた部分の表面の化学成分分析を実施した結果、伝熱管 (インコネル600) の主成分であるNi成分とCr成分を検出した。

スケールC 4は、管支持板下面と接触しながら、伝熱管に減肉を与えた可能性があるかと推定した。

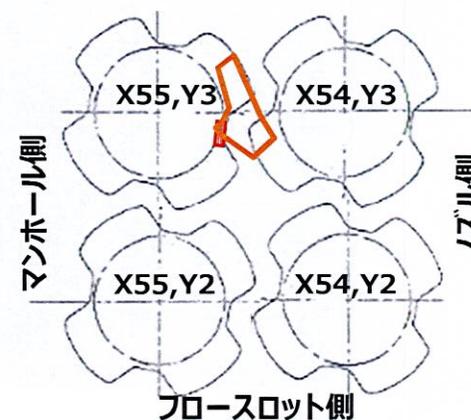
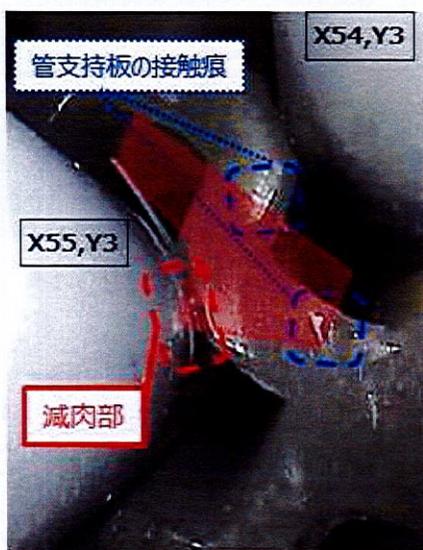
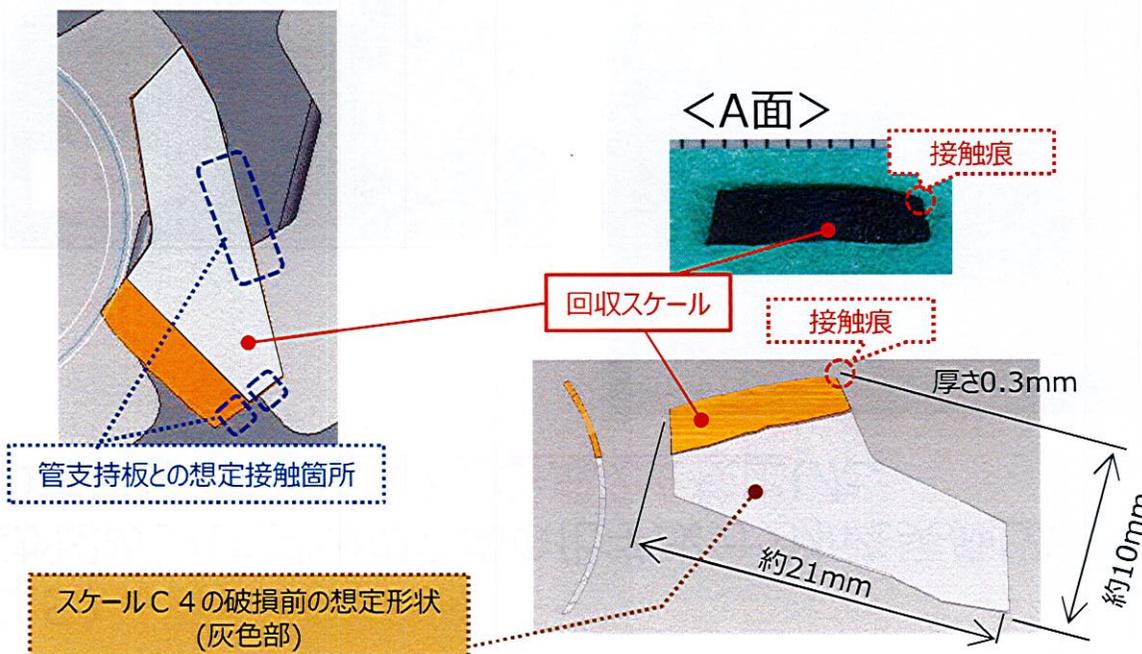
④ 減肉箇所との関係

スケールC 4については、角部の筋状痕、X55, Y3の減肉箇所およびX55, Y3周辺にある第三管支持板表面の接触痕を踏まえ、回収スケールは一部が欠損した形状と想定すると、減肉箇所と接触状態になることを確認した。

- スケールC 4の角部に接触痕が確認されたことから、減肉形状が三角型と推定されるX55,Y3伝熱管との接触条件を検討。
- 管支持板接触痕との位置関係を踏まえ、スケールの一部(伝熱管との接触部以外の箇所)が破損したとすると、減肉箇所と接触状態になることを確認した。
