## 新耐震基準も倒壊多数 「2回の震度7」想定外の破壊力

検証・熊本地震住宅倒壊（上）

2016/6/3 6:30 | 日本経済新聞 電子版

### 日経ホームビルダー

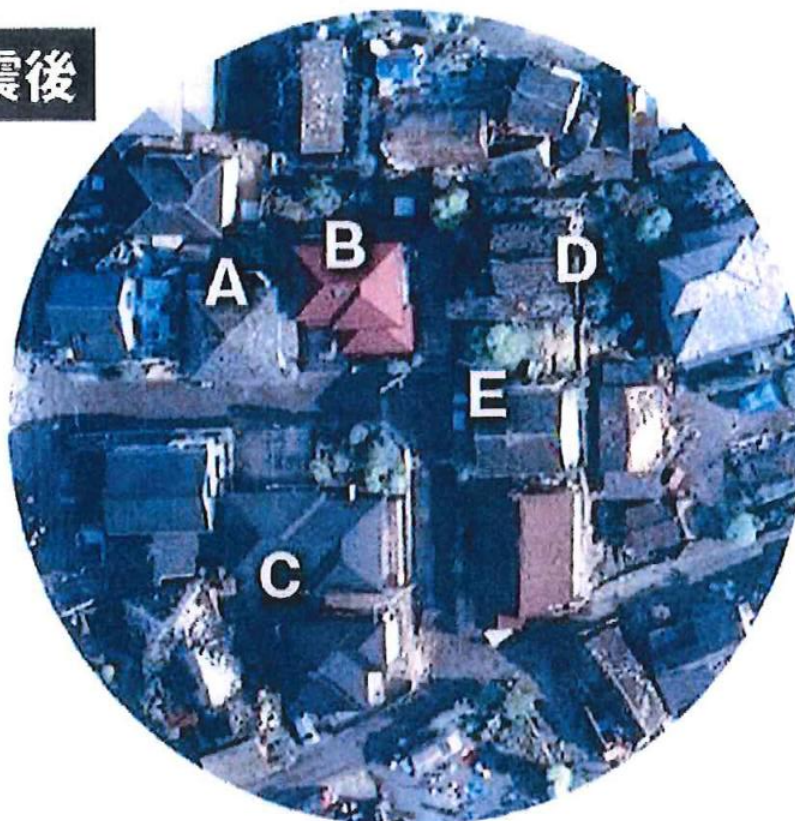
**前震後**

前震後の4月15日、益城町宮園地区の一角の様子。一部で屋根材のはがれなどが見られるものの、A～Eについては倒壊や大破といった大きな被害は確認できない。住民の説明によれば、この一角は20年ほど前に建てられた住宅が多い（写真：アジア航測）

上の航空写真は、前震後の4月15日に、町役場がある宮園地区の一角を見下ろしたときの様子だ。一部に屋根材のはがれなどが見られるものの、A～Eの5棟については、倒壊や大破といった被害は確認できない。

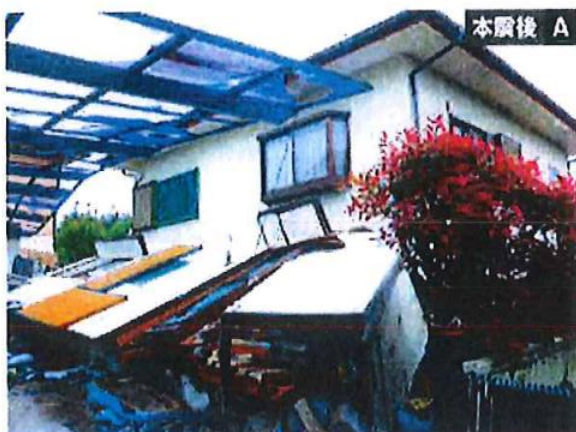
本震で1階が崩壊。基礎の隅部は損壊している。木造軸組工法の住宅だ。2階部分は、隣の住宅Bの車庫に止めてあった自動車にぶつかっていた（写真：日経ホームビルダー）

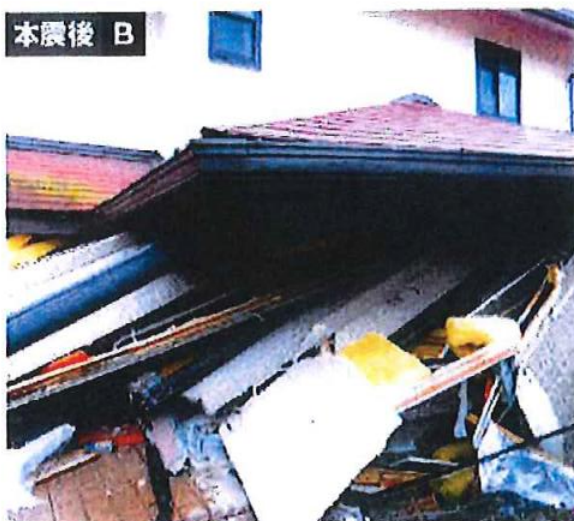
本震で1階が崩壊したプレハブ住宅（写真：日経ホームビルダー）

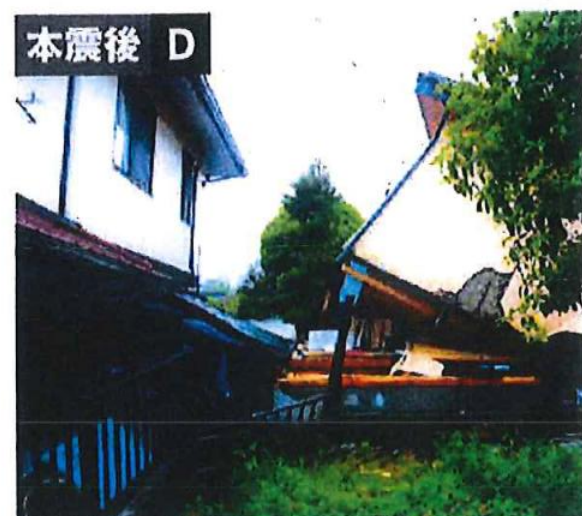
柱が引き抜け、転倒するようにして倒壊した（写真：日経ホームビルダー）

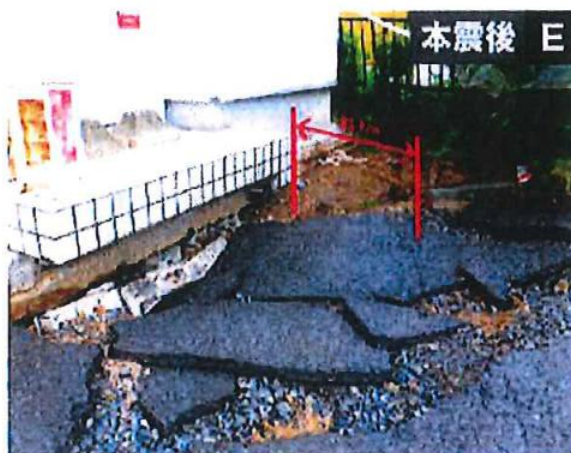
ところが、これらの5棟はいずれも本震で大きな被害を受けた。1階の壁が西側に傾いて2階の一部が隣家の敷地に倒れ込んだり、地震動の影響で基礎が建物ごと1mほど西側に移動したり、といった被害を確認した。住民によれば、この5棟は20年ほど前、すなわち新耐震基準導入以降に建てられたものだ。

住人によると、玄関ポーチは以前、右側に見える縁石のようなものに接していた。地震動の影響で、住宅が基礎ごと1mほど西側に動いたという（写真：日経ホームビルダー）

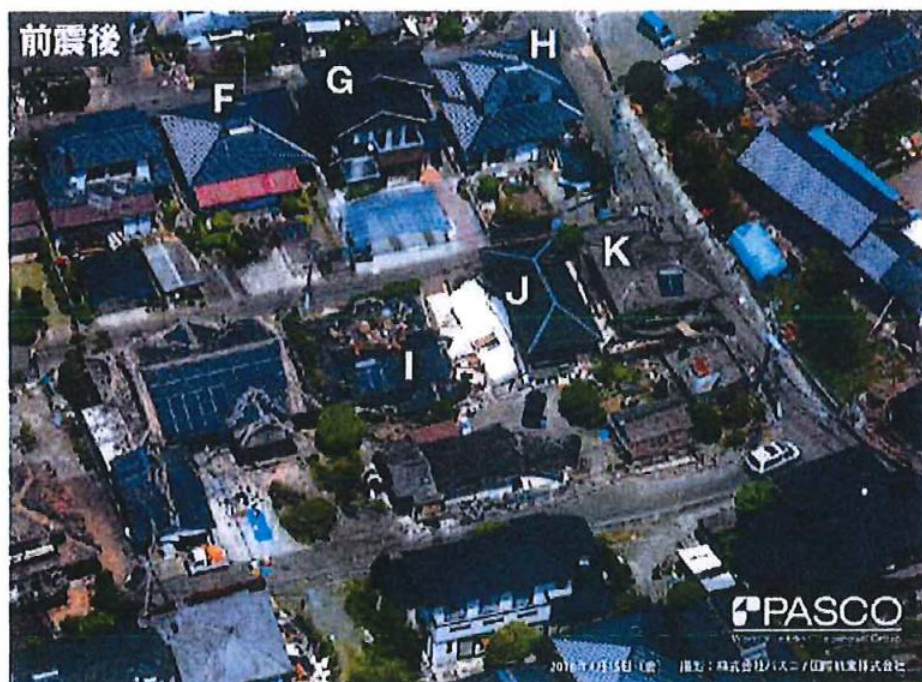
前震後の4月15日、益城町馬水地区の一角の様子。この時点で自立していたF、G、Hの住宅のうち、FとHは本震で倒壊した。I、J、Kの住宅は前震で大きな被害を受けた（写真：パスコ/国際航業）

上の航空写真は、前震後の4月15日に同町馬水地区の一角を見下ろしたときの様子だ。写真下方の住宅I、J、Kはこの時点で倒壊しているが、上方の住宅F、G、Hには特に被害は確認できない。

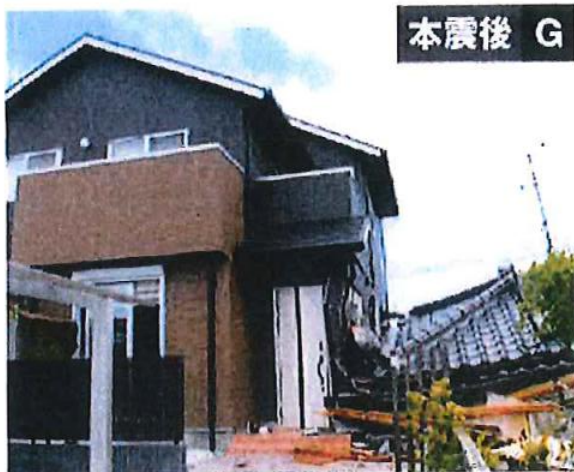
下の写真2点は、上の写真の住宅GとHについて、本震後の様子を見たものだ。2015年竣工の住宅Gは本震にも持ちこたえたが、隣地に立つ住宅Hが倒壊した影響で外壁の一部が損傷した。

本震後のG。Hの住宅が倒壊した影響で外壁の一部が損傷した。外観からはそのほかの被害は確認できなかった  
(写真：日経ホームビルダー)

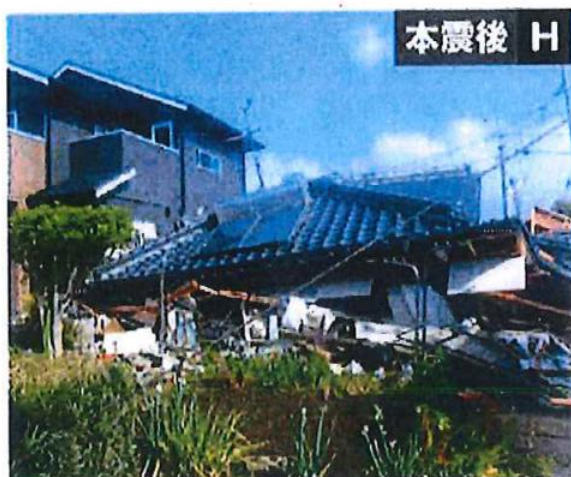
本震後のH。西側に倒壊し、隣家にぶつかっている（写真：日経ホームビルダー）
