令和6年(7)第37号 美浜原発3号機運転差止仮処分命令申立却下決定に対する
抗告事件

抗告審準備書面（10）

（本件原発の減肉等の事故について－補充）

2025年4月30日

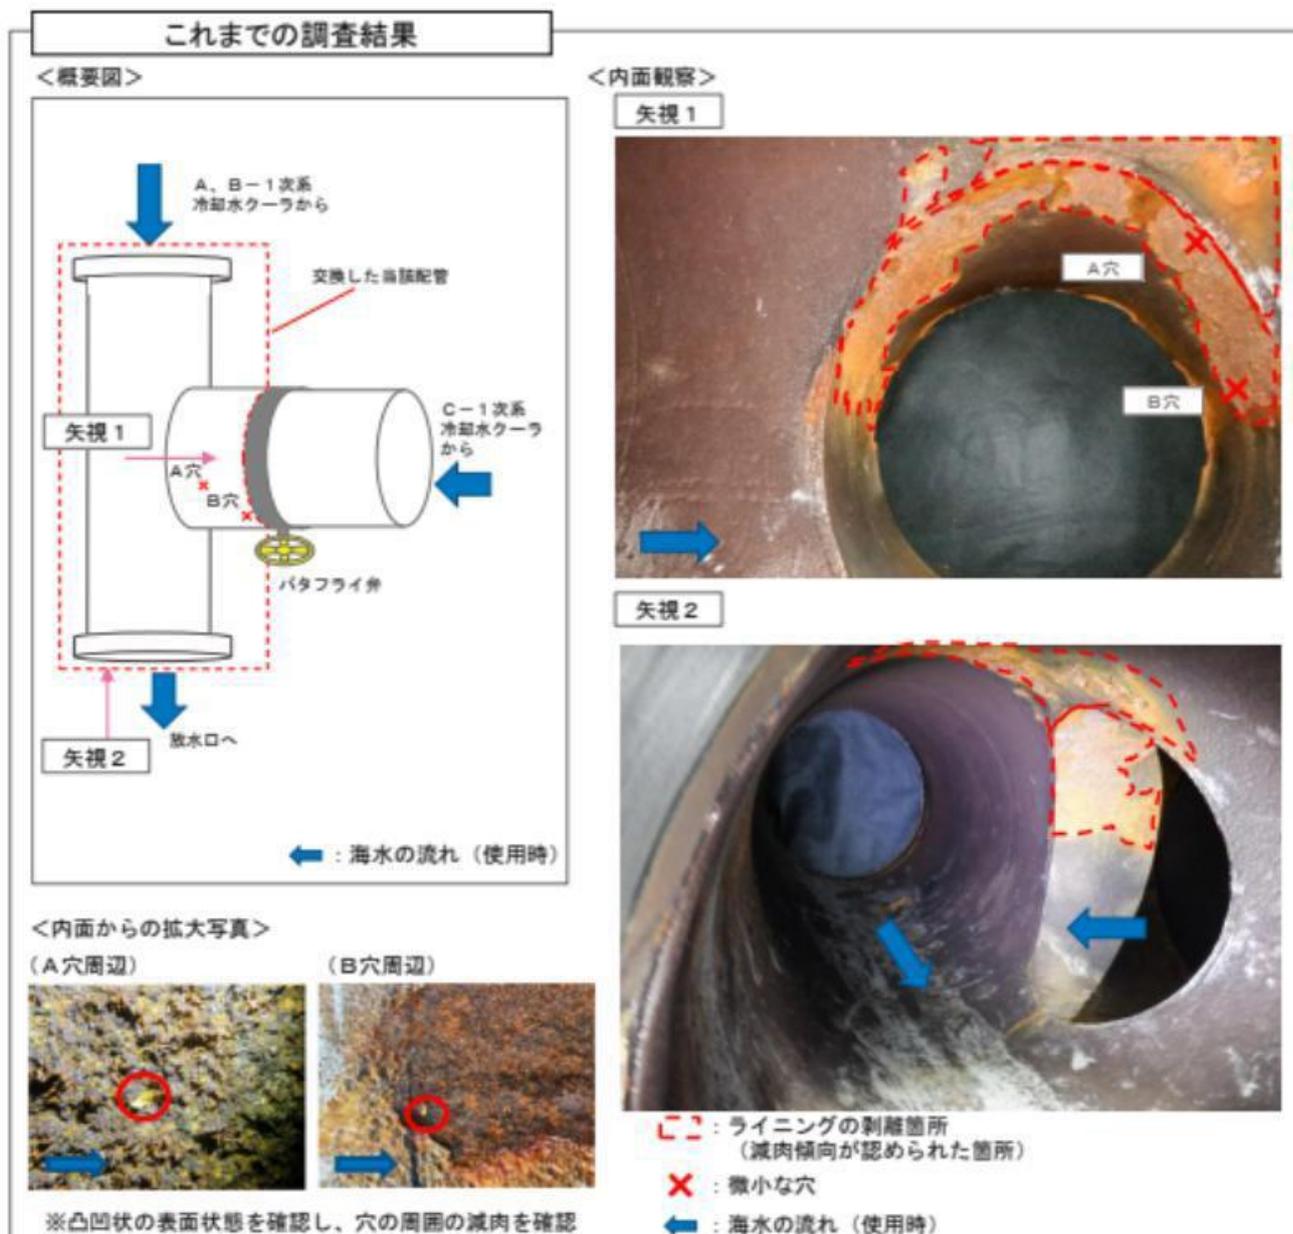
図表1 配管の減肉状況 (乙305・5頁)

本件減肉事故の発生した箇所の配管は、外径609.6mm(約61cm)、厚さ12mmの炭素鋼製という大きな配管であった。配管の内側の状況としては、図表1のとおり、減肉は、数十センチから場所によっては1m近くの幅にわたり、広い範囲で発生していたことが確認できる。また、減肉部分に

は錆も発生していた。

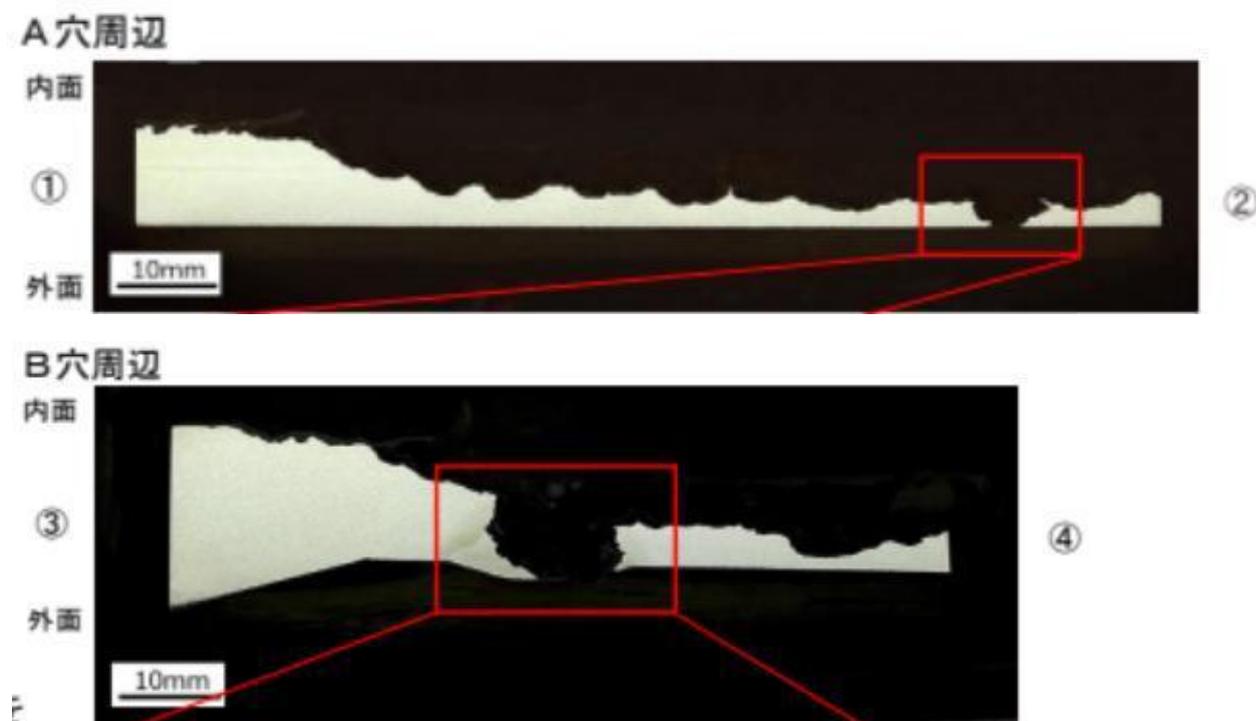
図表2 配管断面から見た減肉の様子（乙305・6頁）。

図表2は、断面から見た配管の減肉の状況であり、穴の確認された箇所だけでなく、相当範囲において、配管の肉厚が薄くなっている。相手方によれば、125mmの肉厚が、約2.7～6.2mmの肉厚に減少していたと報告しており（乙305・5頁下の図）、広範囲で配管の肉厚は、2分の1～5分の1程度に減少していた。穴が開いた2か所は、125mmの減肉が進んだ箇所となる。

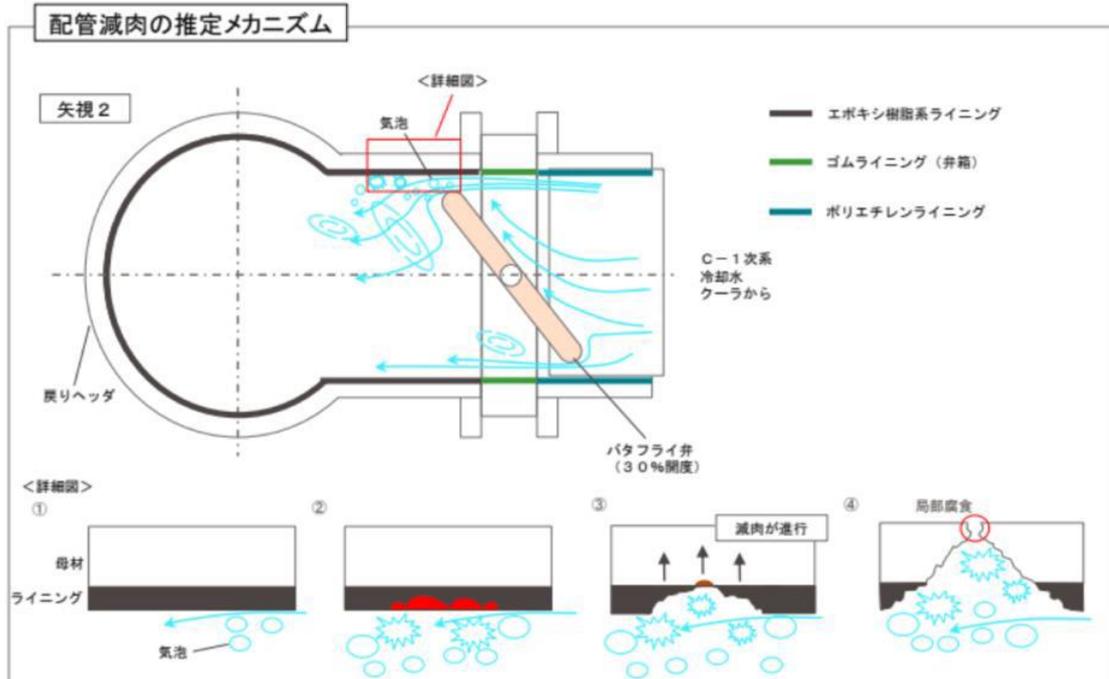
図表3 本件減肉事故のメカニズム (乙305・7頁)

相手方によれば、本件減肉事故では、減肉個所の手前にあるバタフライ弁において、その前後で流速が変わるためにキャビテーションが生じ、エロージョンが発生したと解析している (乙305・2頁)。

そして、「推定原因」として、「前回の第27回定期検査において、エポキシ樹脂系のライニングで補修した結果、ライニングが剥がれ当該箇所の配管母材が海水に接触したことで配管内面から外面へのキャビテーションによるエロージョンの影響で減肉が進行し、その後、局所的な腐食により貫通に至ったと推定しました。」と原因が指摘されている（乙305・3頁「2.推定原因」）。

実際、「原因と対策」(乙305)の「対策」は、今回事故のあった配管をポリエチレンライニングが施工された配管に取り替える、といものである。それとともに、補修方法や過去のライニング不具合情報をまとめたガイドラインを作成し、社内標準に反映する、これに加え、補修方法にかかる設計根拠や過去の知見確認の重要性を再認識することを目的に担当課員を対象としたトラブル事例研修を実施するとしている(乙305・3頁「3. 対策」)。
