大飯原発3，4号機運転差止請求控訴事件

## 控訴審第26準備書面

福島第一原発事故の原因について

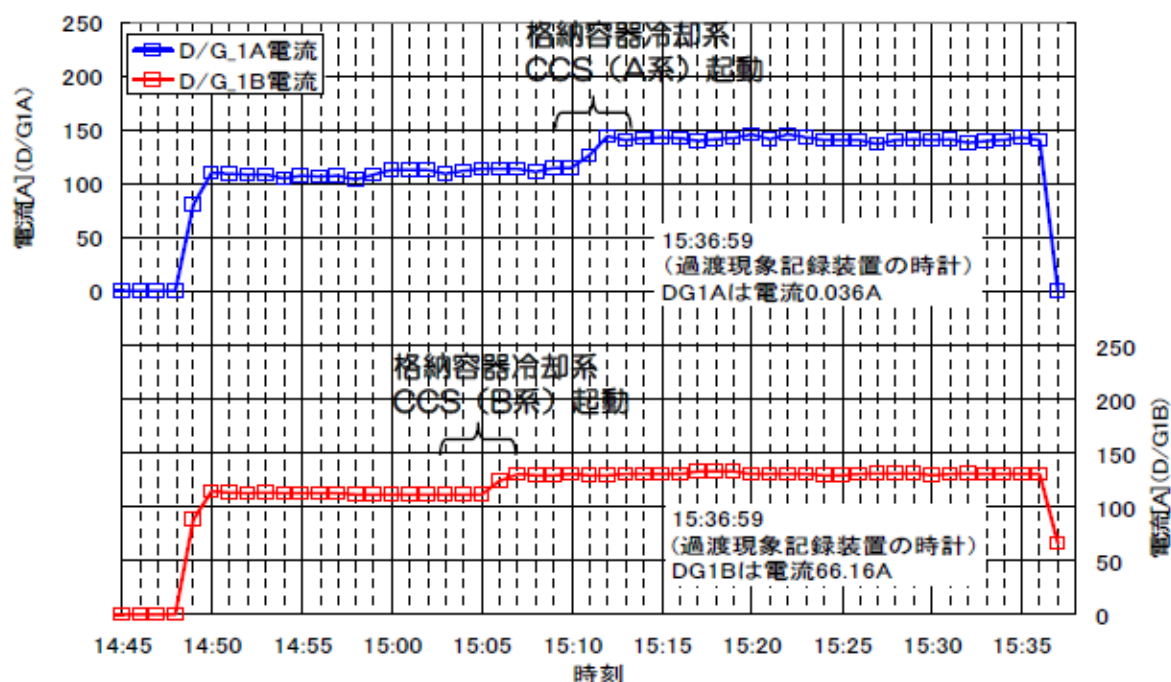
B系については、15時36分59秒時点で非常用ディーゼル発電機が稼働状態であり非常用ディーゼル発電機及び非常用母線の電圧も定格値を維持しているが、非常用ディーゼル発電機の電流が15時35分59秒と15時36分59秒の間のいずれかの時刻に大幅に低下し半減している（図1）。このB系の非常用ディーゼル発電機の電流低下については、東京電力は格納容器冷却系の海水ポンプの停止により負荷が下がったために電流値が下がったと考えていると説明しているが、この電流値の低下は格納容器冷却系の起動時の上昇より遥かに大きく（図1）、これで説明できるかは疑問である。

図1：甲320-15枚目（上半分がA系，下半分がB系の非常用ディーゼル発電機の電流値の推移）

このように、東京電力発表の過渡現象記録装置の1分周期データによれば、15時36分59秒までに、1号機A系非常用電源が機能喪失したことは事実であり、1号機B系の非常用電源にも既に異常が生じていた疑いがある。

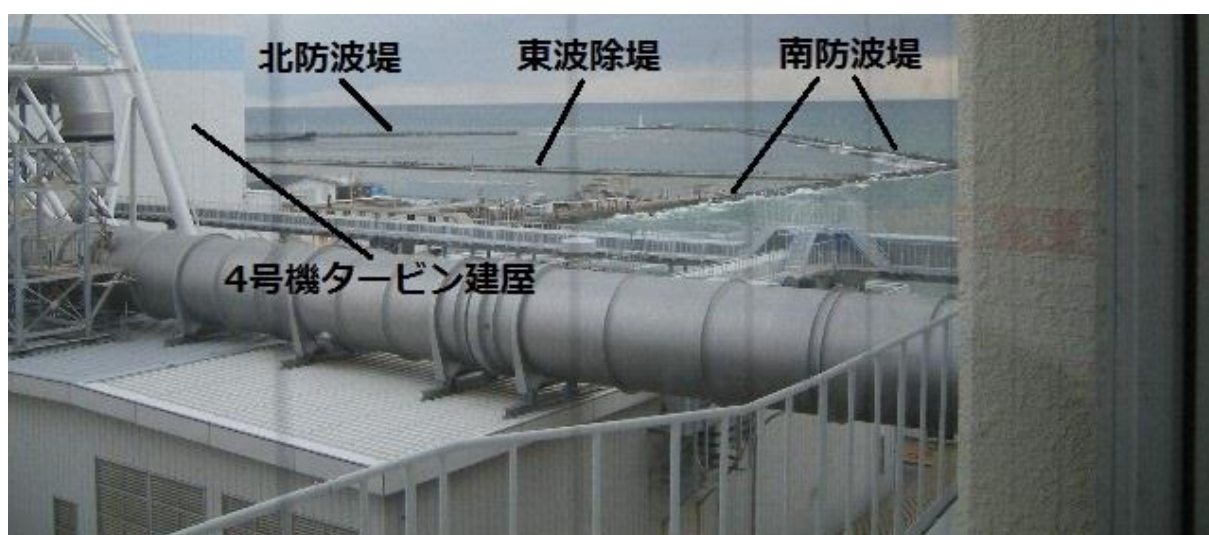
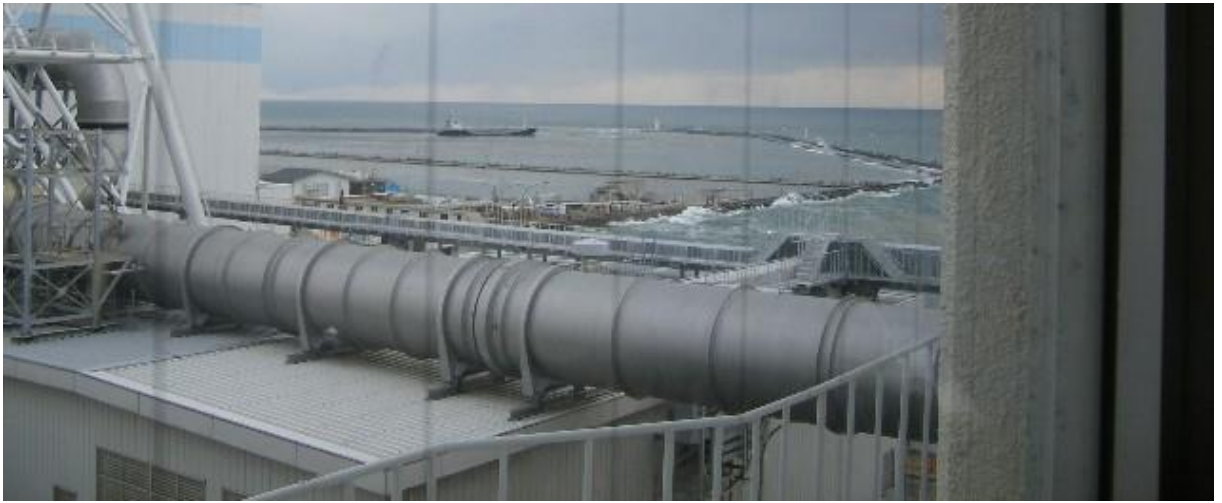
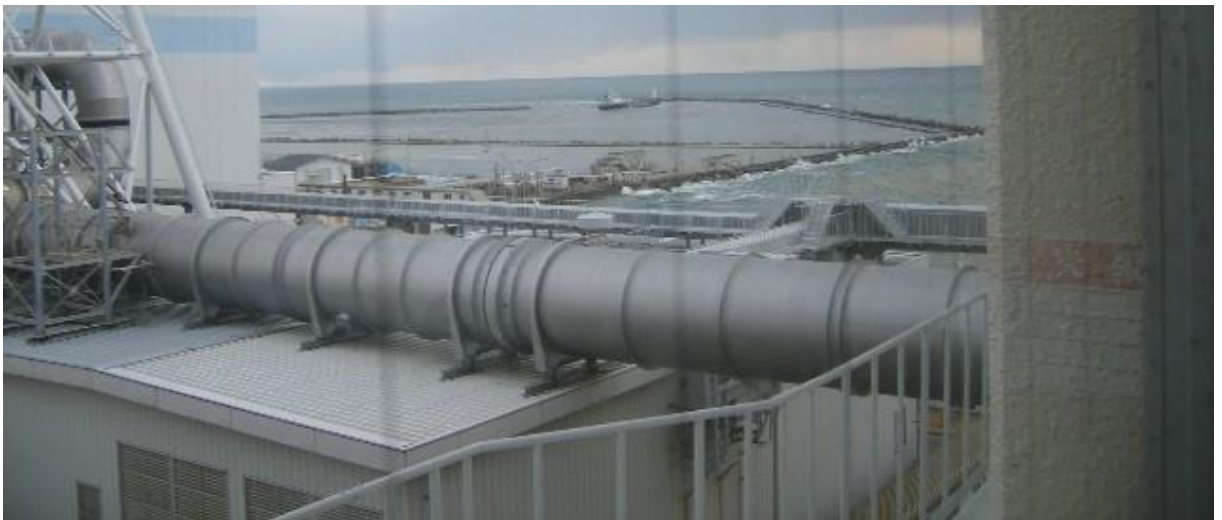
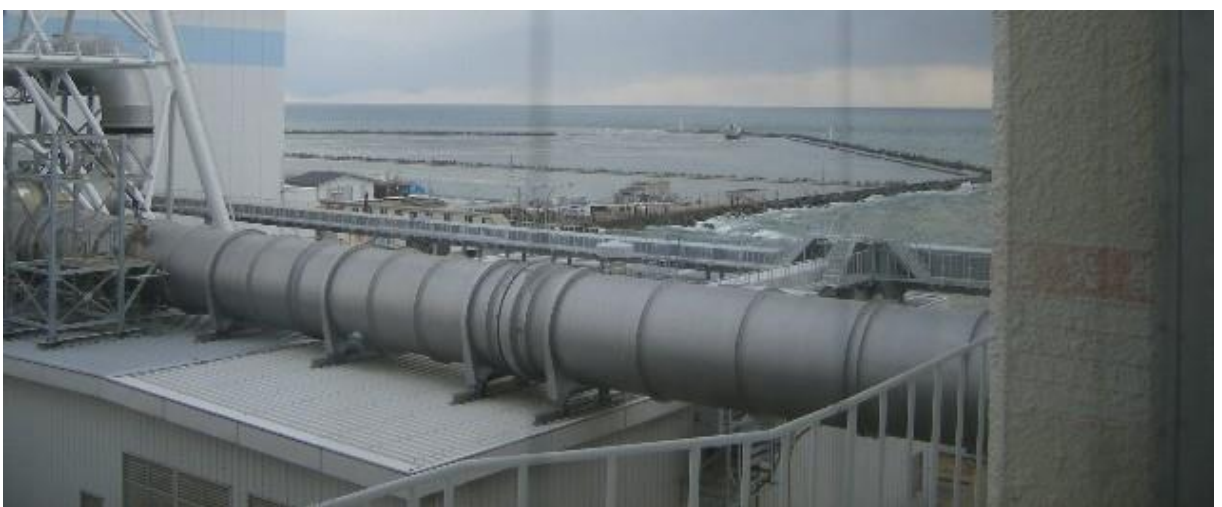
イ 写真1～4：第1波の水位低下局面

写真２は写真１の３４秒後、写真３は写真２の２８秒後、写真４は写真３の２５秒後に撮影されたものであり、写真１～４はほぼ３０秒間隔で撮影されている。

つまり、写真11に写っている津波が第2波（1段目）であるとするれば、写真1～4は第1波のピーク前、水位上昇過程を撮影していることになってしまう。先に検討した通り、写真1～4では現実には水位が低下しており、写真11を第2波（1段目）とすることは、写真から明らかな事実と反することになる。

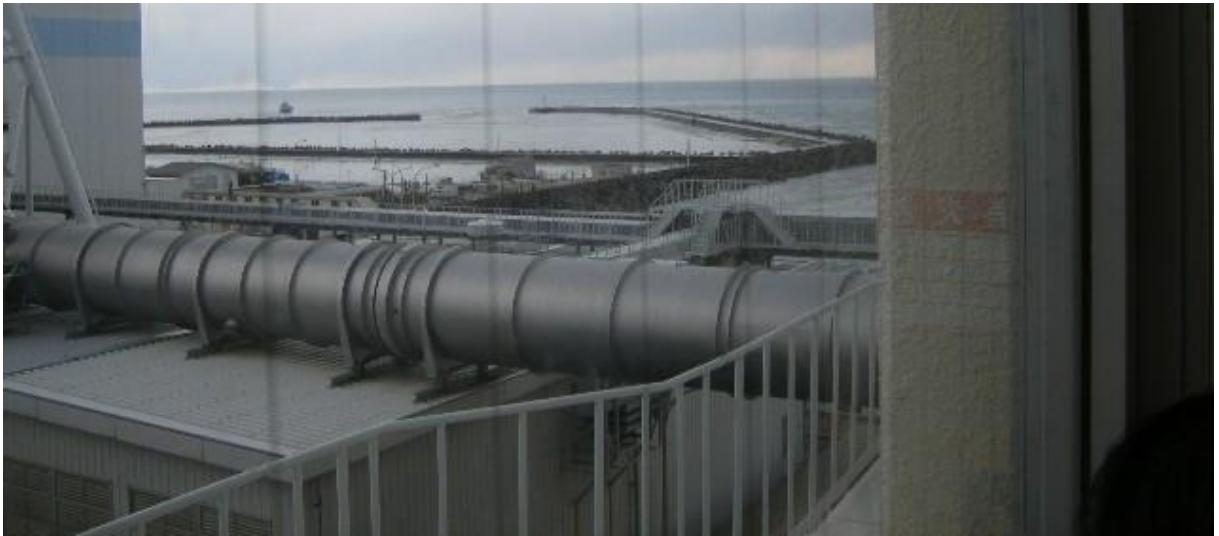
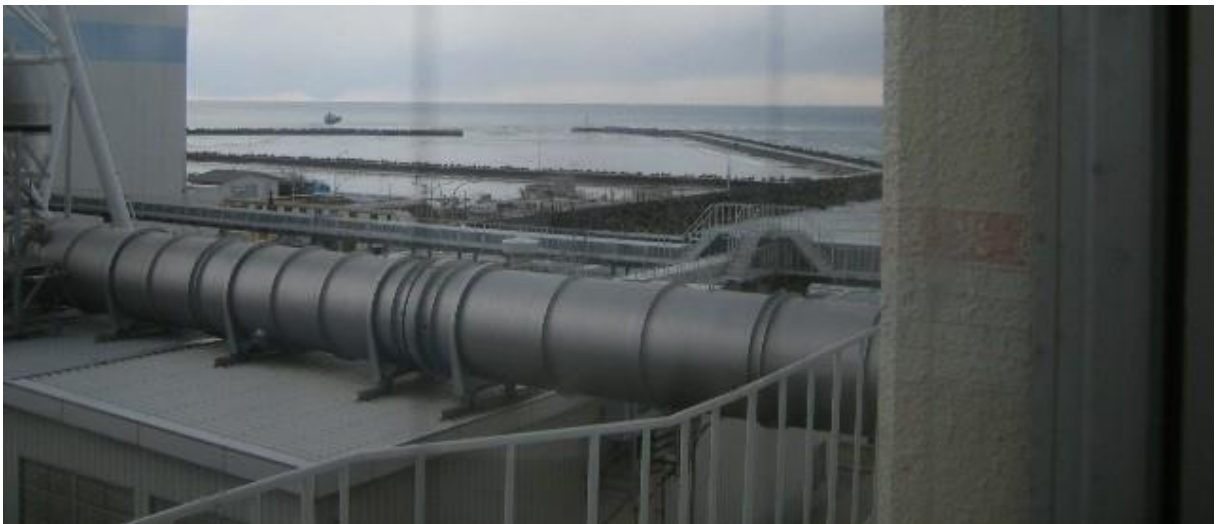
上から，写真 5， 6（甲 3 2 2）

写真 5 と写真 6 には南防波堤先端部の先（写真奥，海側）に，南防波堤先端部とほぼ平行な小さな津波が写っている。

に撮影されている。一審原告らは、これが第2波（1段目）であるとする。その理由は第1波のピークから5分ないし6分後、次に写真7以降で見るように第2波（2段目）のほぼ1分前という敷地近傍への到達時刻が波高計の実測データときれいに整合することにある。

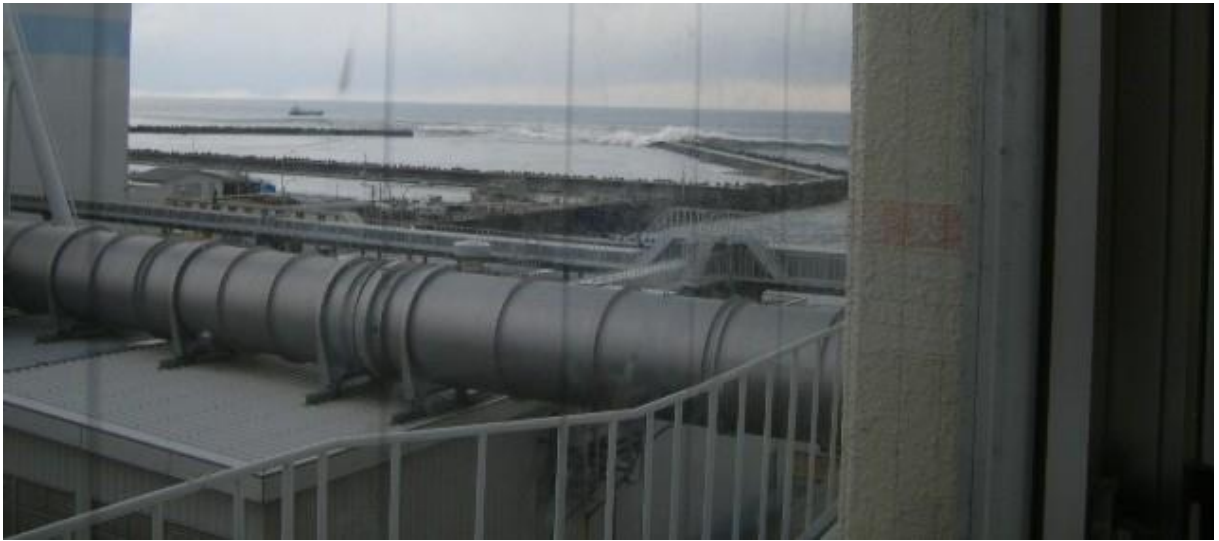
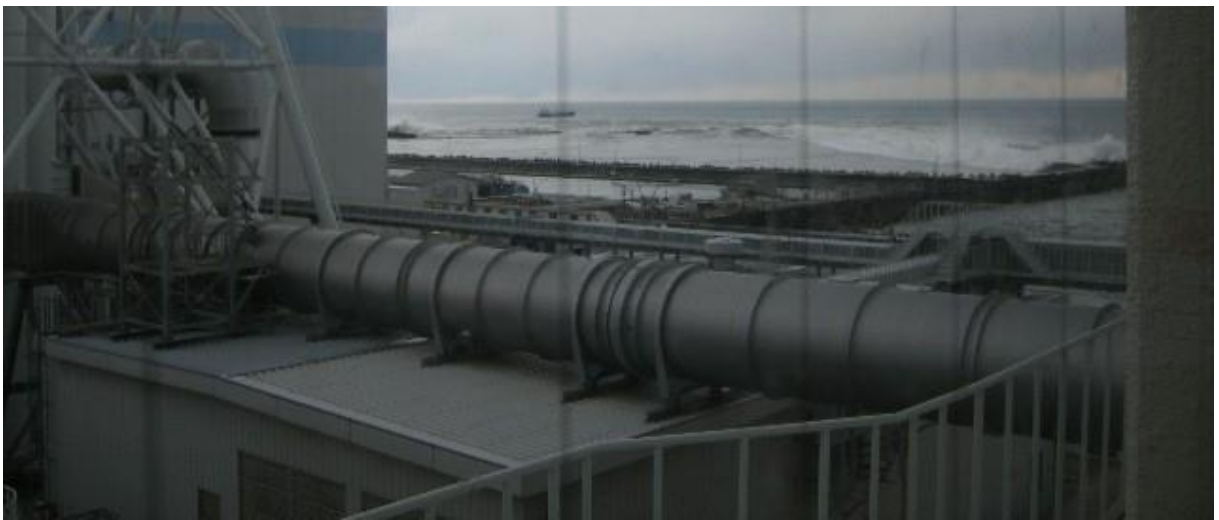
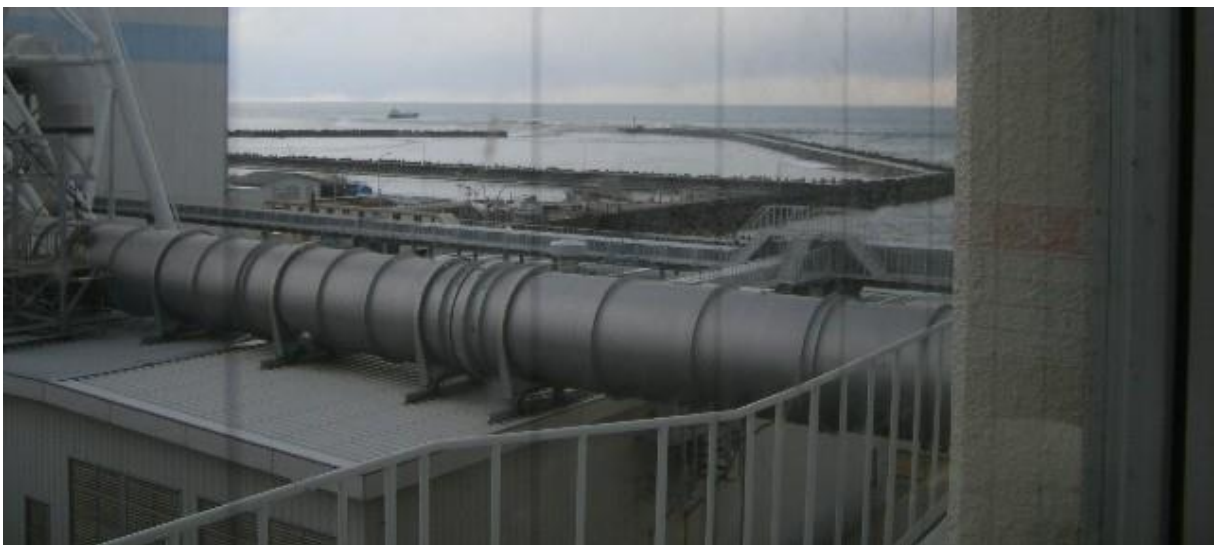
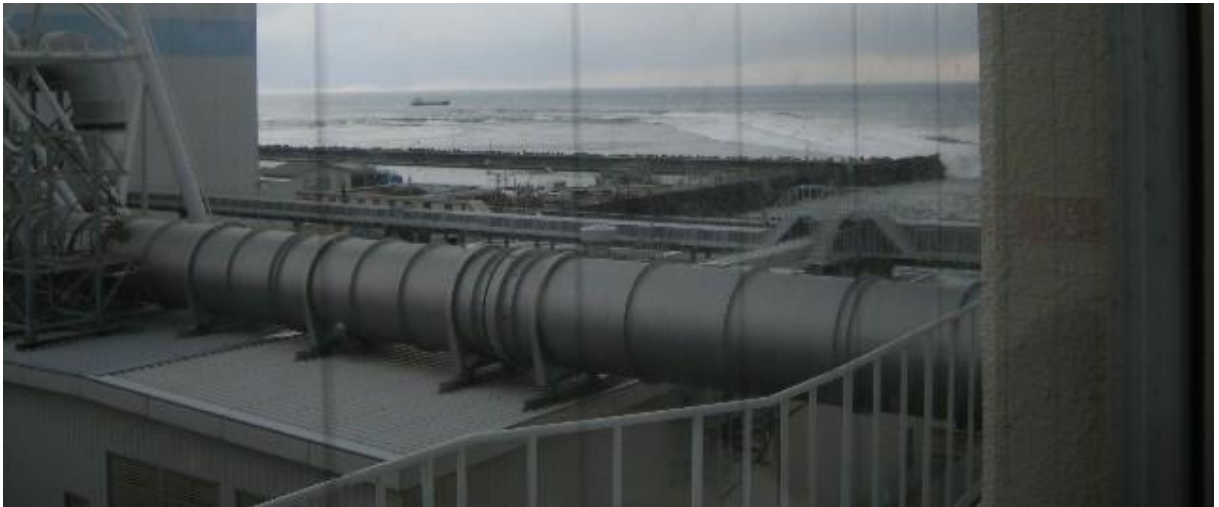
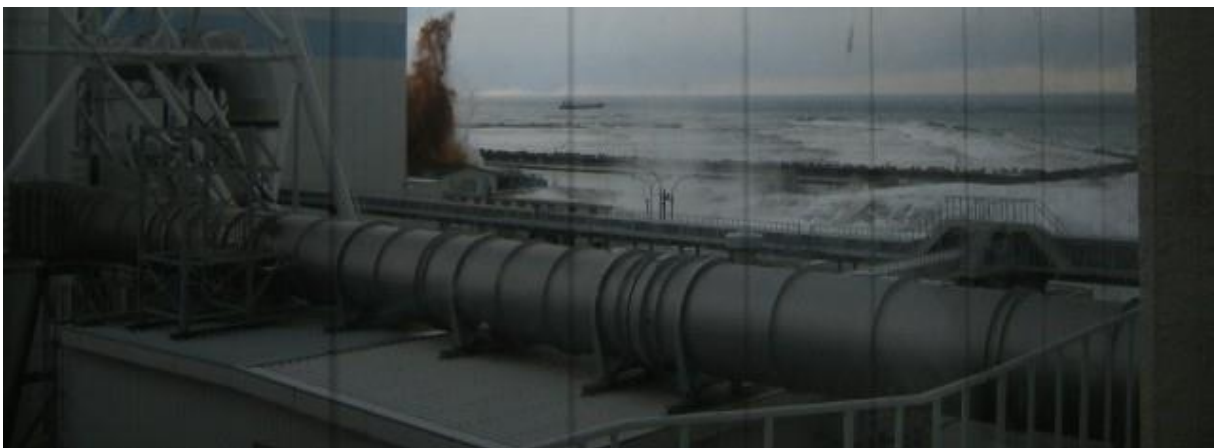
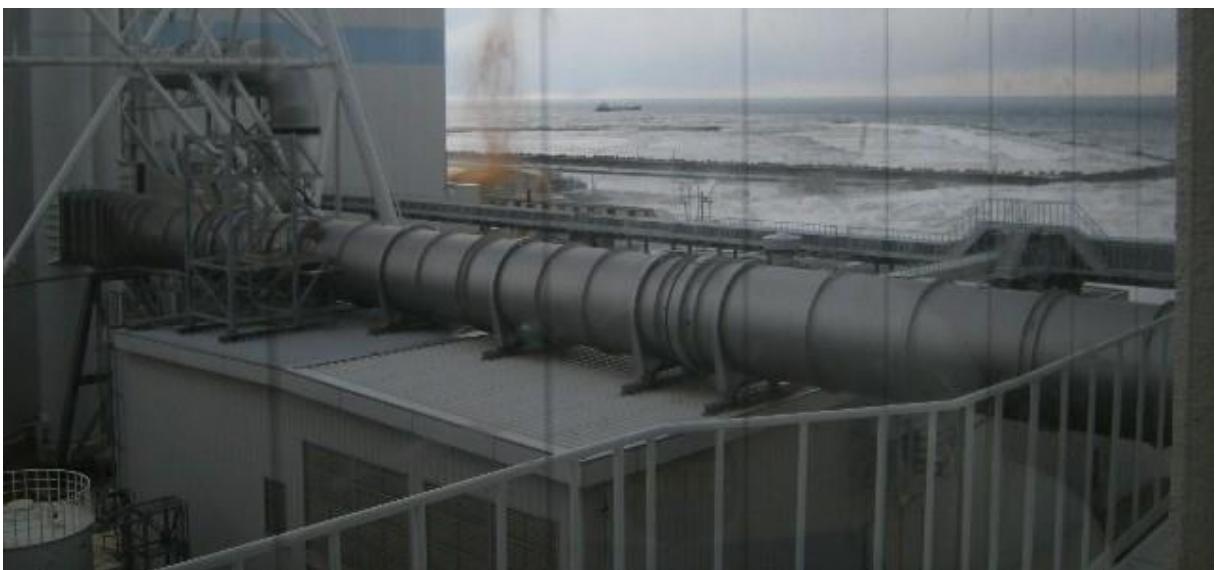
写真7から写真12にかけて、津波が南防波堤及び北防波堤を越流し防波堤が津波に呑み込まれて見えなくなる様子、津波が防波堤先端部から防波堤（南防波堤）付け根部へと原発敷地に迫ってくる様子に目を奪われる。

東京電力がいう通り、写真7～12に写っている津波が第2波（1段目）であるとしてみよう。写真11ではその波が4号機海側エリアに到達してしぶきを上げている。つまり写真11では第2波（1段目）の先端が敷地直前部、言い換えれば南防波堤付け根部に到達していることになる。写真1～4は第1波が敷地直前部に押し寄せる様子を撮影したものであることが明らかだが、写真11の7分05秒前（写真1）～5分38秒前（写真4）に撮影されており、南防波堤付け根部という同一箇所に着目すれば、第2波（1段目）の先端の7分05秒前から5分38秒前の津波を撮影していることになる。もし、津波が波高計設置位置の波形のままで順次福島第一原発敷地直前に到達したとしたら、写真1～4は波高計の波形で第2波（1段目）の先端（急速立ち上がり部）より7分05秒前から5分38秒前の部分を撮影したことになる。これを図示すると図4の1の通りになる。

このように写真7～12に写っている津波が第2波（1段目）であるとする  
ことは不合理であり，第2波（2段目）とすることが合理的である。

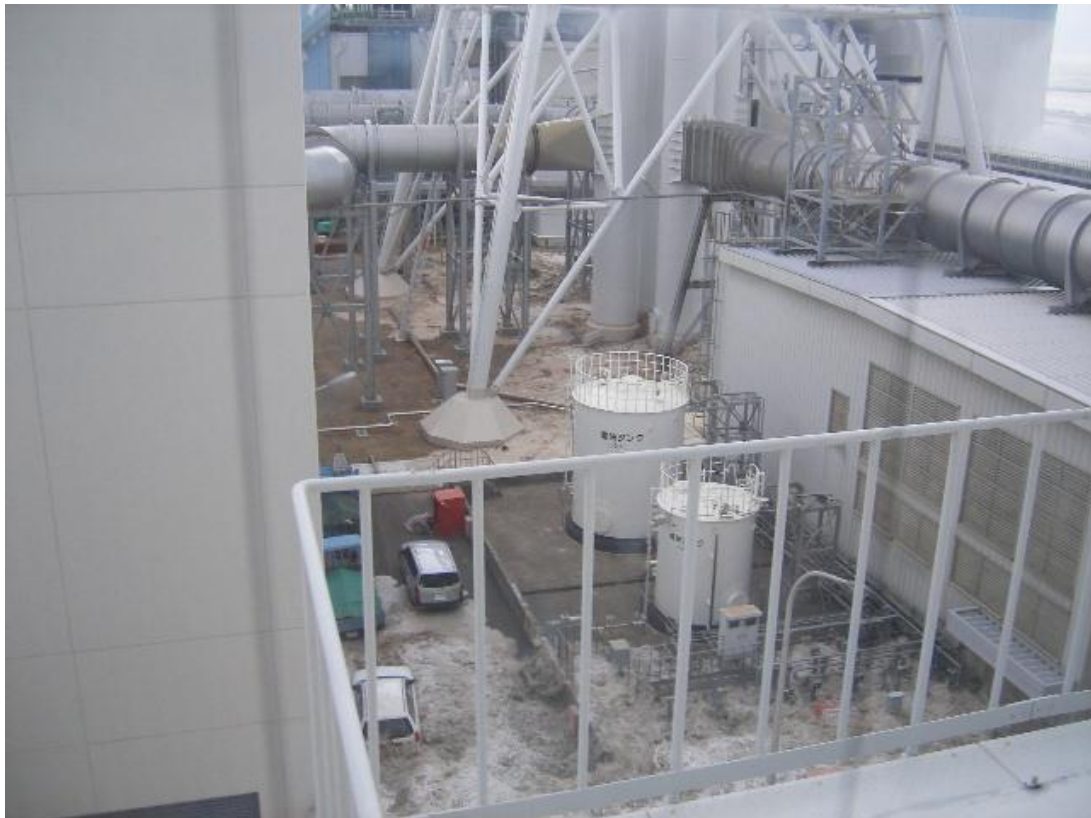
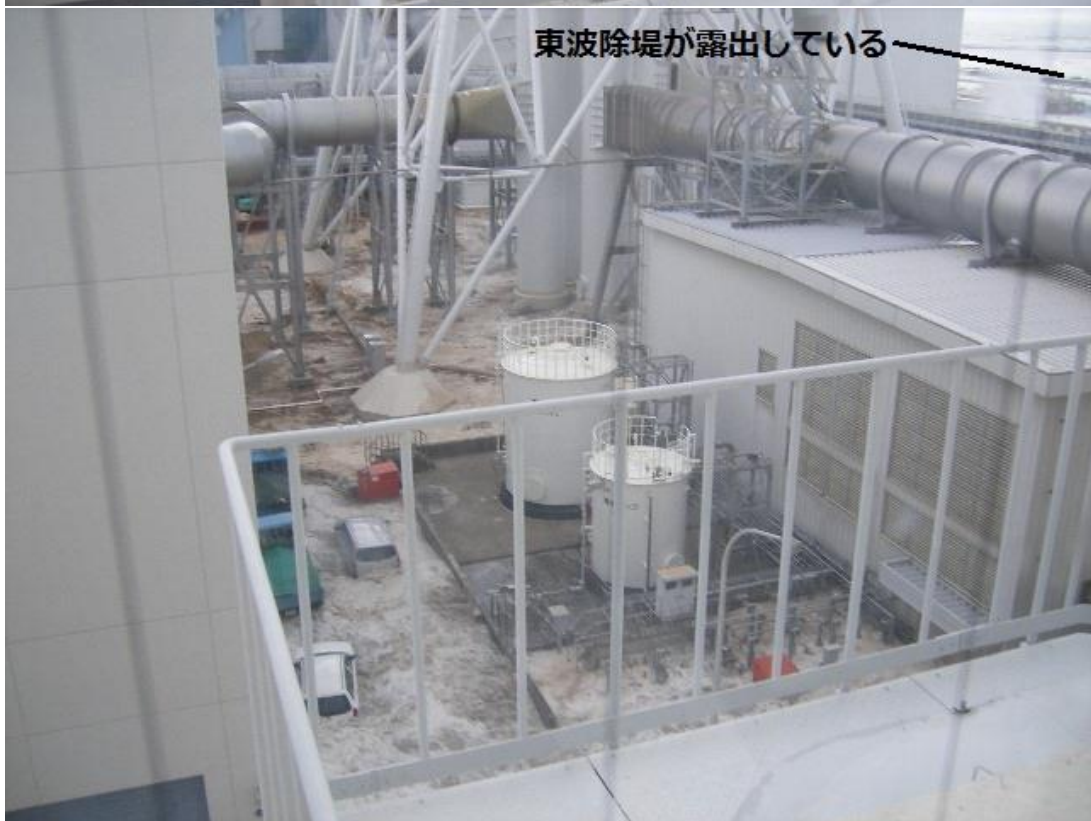
上から，写真13，14（甲322）

写真13と写真14は，写真11での津波の4号機海側エリア着岸後，津  
波が4号機南側の敷地に溯上し始めた様子を撮影したものである。

これらの写真では10m盤の敷地に津波が溯上している様子が写っているが、写真右上隅に写っている港内部分で東波除堤が露出していることからわかるように、防波堤の外側の敷地には津波が溯上しても、この時点では防波堤の内側の10m盤には津波の溯上は開始されていないと解される。この点については東京電力も同意見である（甲320－8枚目）。

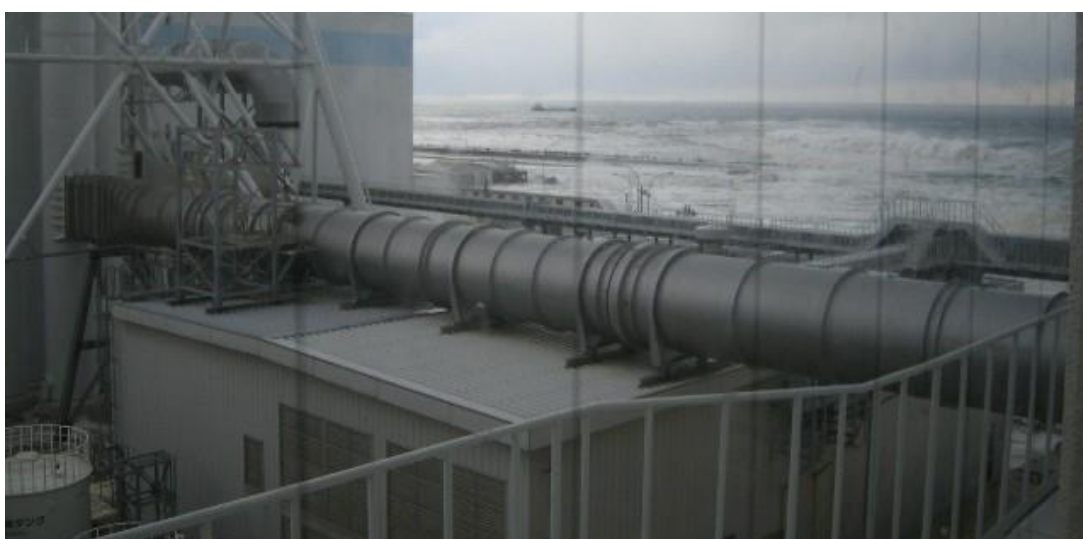
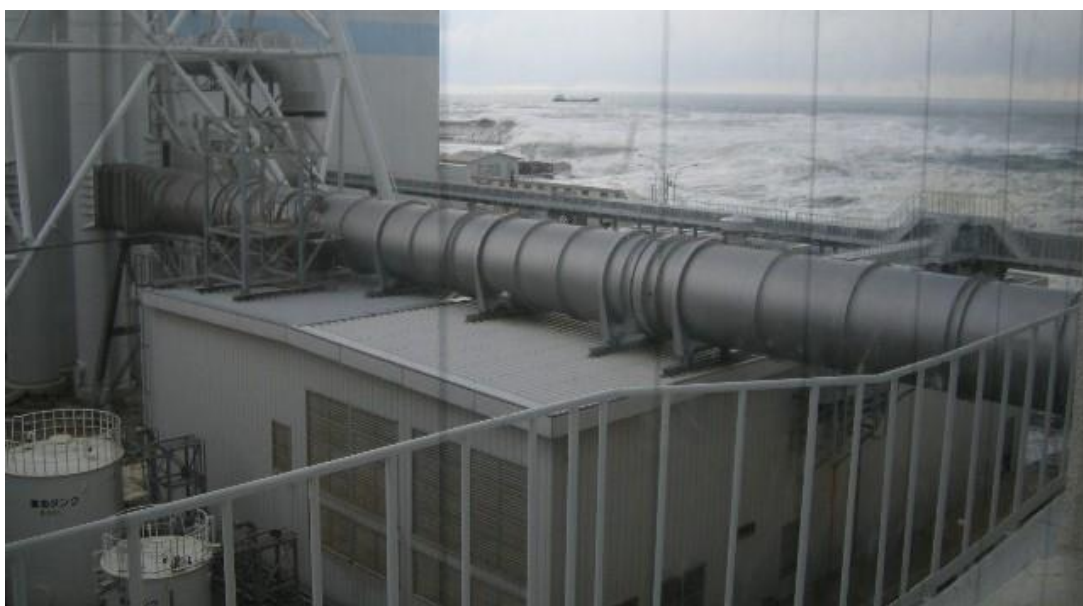
上から、写真15、16（甲322）

次に、津波が港内にも波及する写真15と写真16を検討する。写真15は写真11（4号機海側エリア着岸）の37秒後、写真16は写真11の52秒後に撮影された。

写真15では大津波が南防波堤をまさに越流しているところで南防波堤に沿って津波が高い波頭を見せている。写真16では津波が東波除堤を越流しているが、波の先端が写真15での南防波堤の線から大きく北側（写真では左側）に移動していることが読み取れる。この津波の前線とその移動を地図に落とすと、津波は防波堤の影響で防波堤の内側（港内）では東から西にではなく南東から北西に向けて進行していることがわかる（図5の1）。

この写真16での大津波の波の先端は東波除堤の3号機前部分（2号機との境に近いといってもよいが）と見られる（図5の1）。したがって、大津波が1号機敷地に達するのは、この写真16よりもさらに少し後ということになる。写真15と写真16の撮影時刻差が15秒であり、写真16の大津波

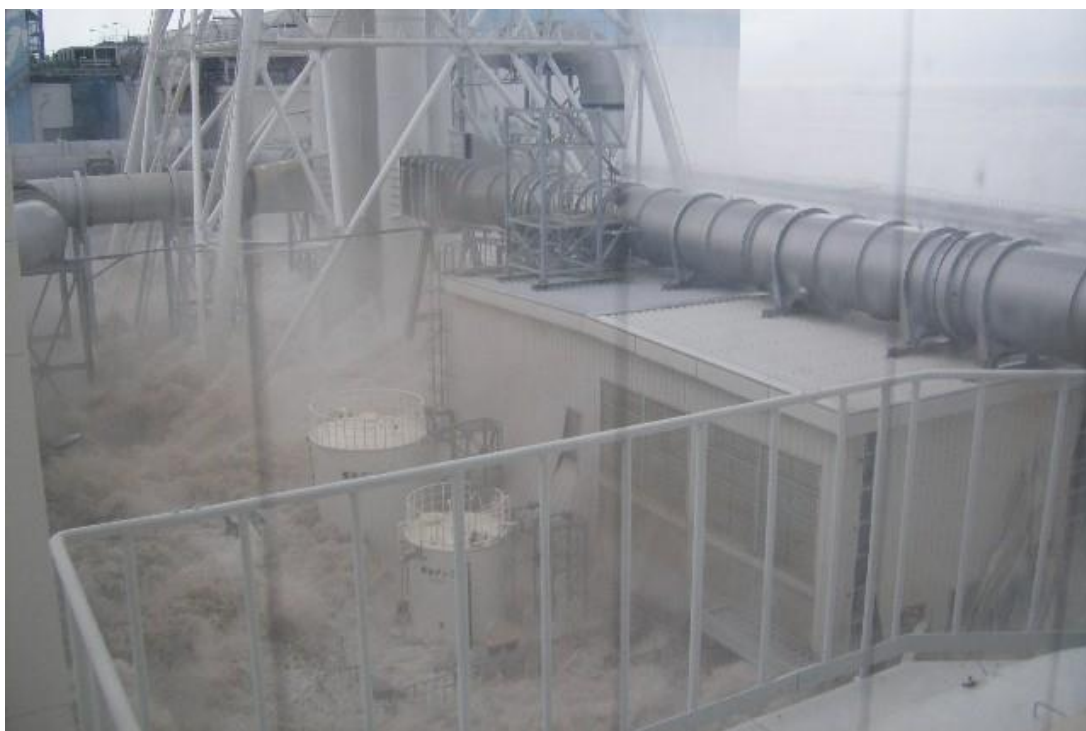
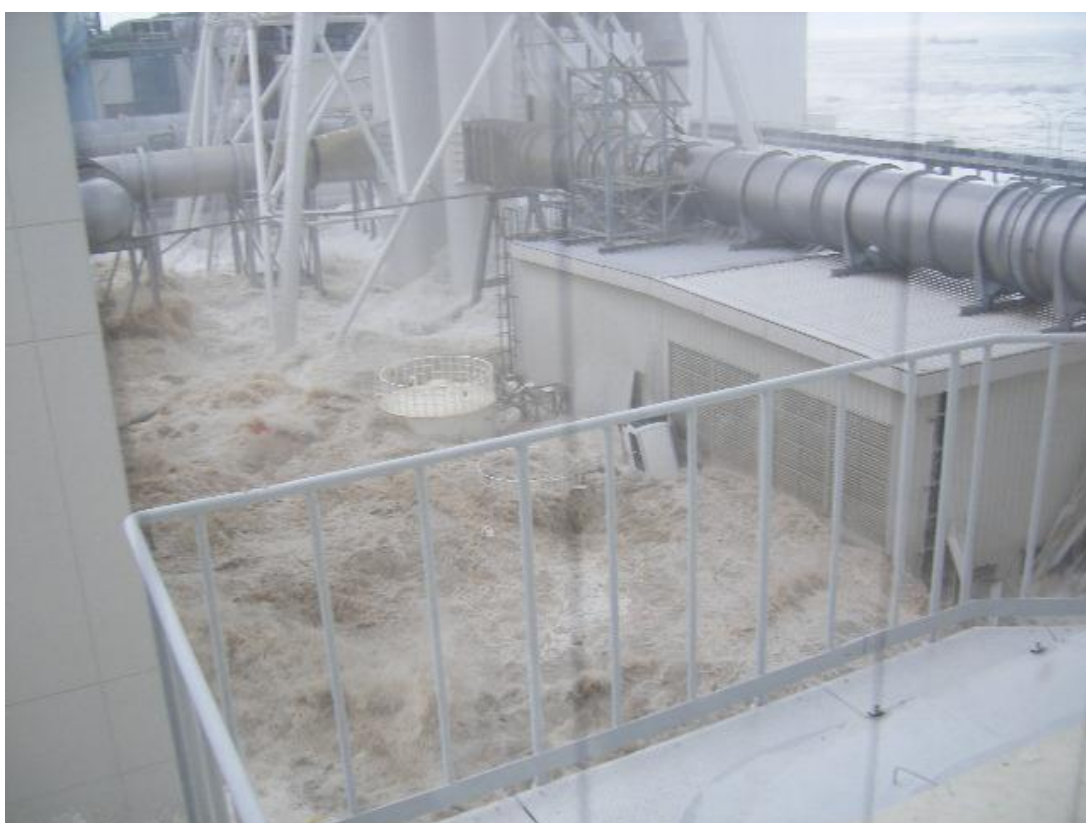
上から，写真17，18（甲322）

写真 17 及び写真 18 では津波が 4 号機南側の敷地を溯上する様子が写っている。

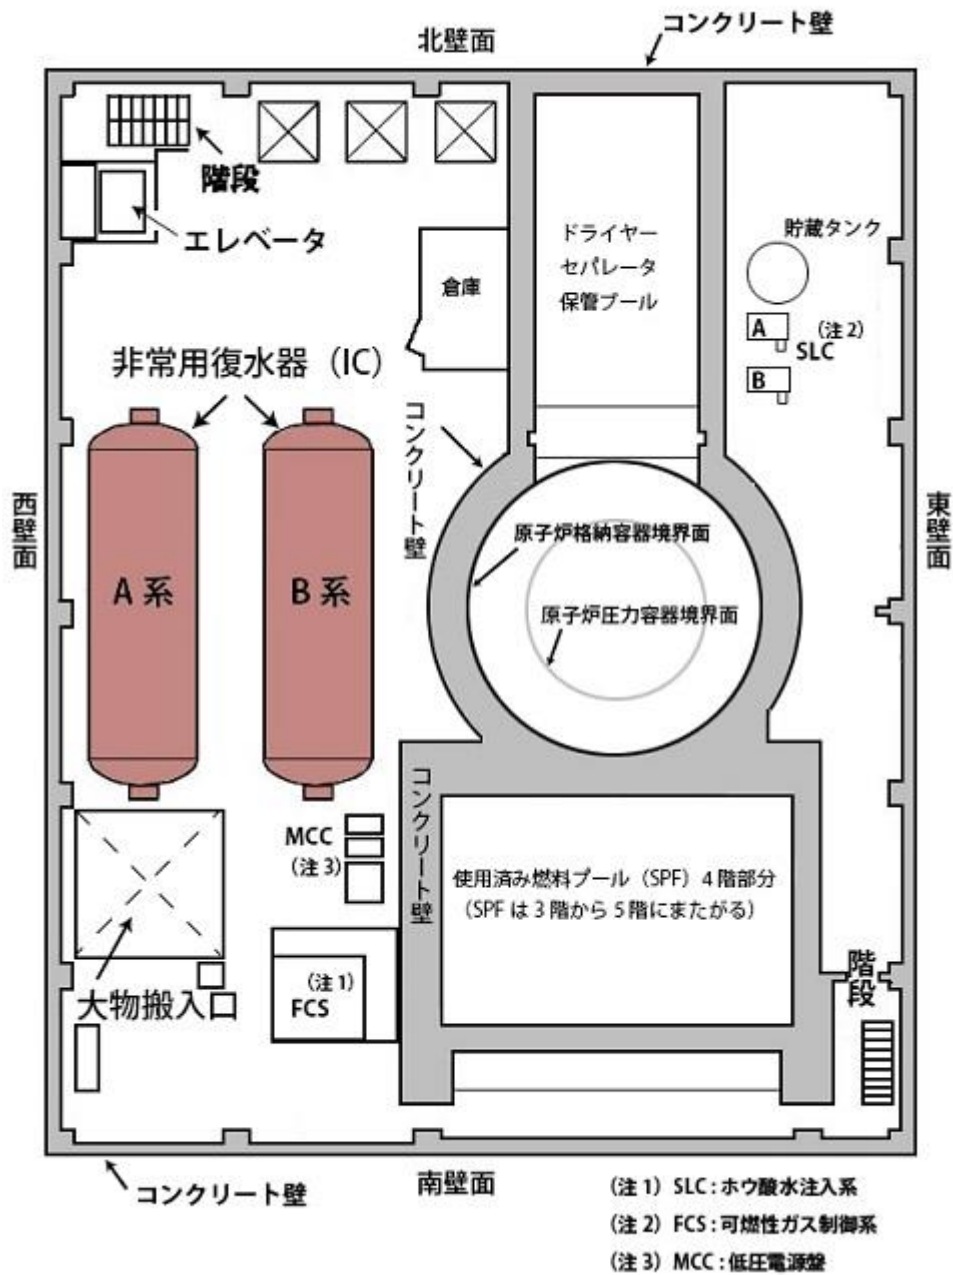
図1：1号機原子炉建屋4階の概略の平面図（甲324・1056頁）

東京電力最終報告書では、図1で左側中央に2つ並んでいる非常用復水器の南側（図1では下側）で保温材が激しく脱落していることを明らかにしている（甲325の1・100頁）。

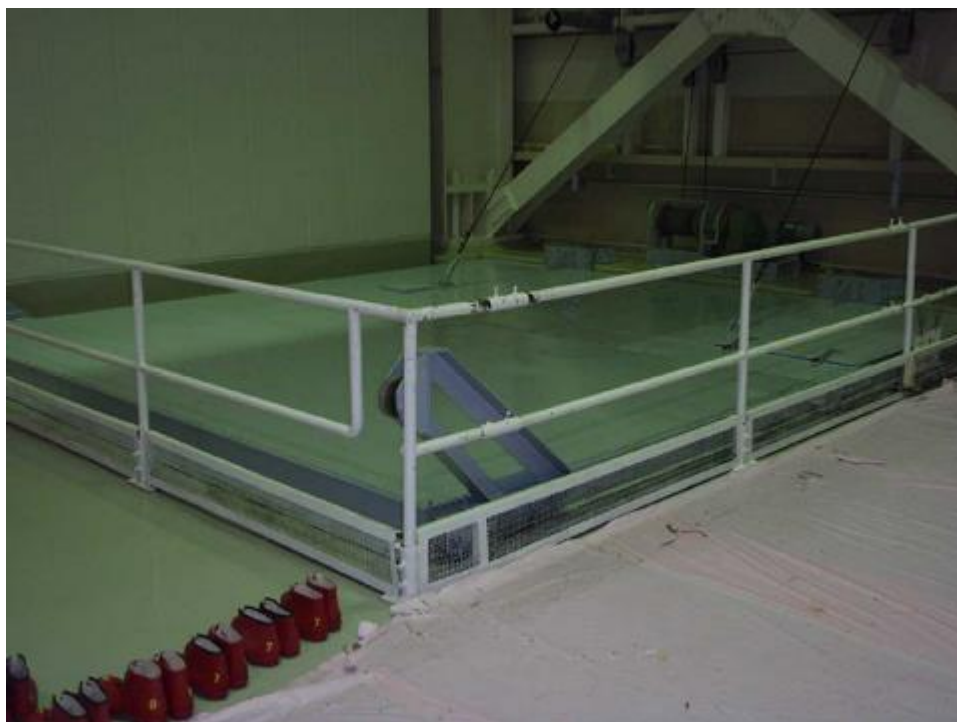
写真 7：大物搬入口の蓋の形状（甲 3 2 7・2 6 頁）

この 1 号機原子炉建屋 5 階大物搬入口（4 階天井）の鉄製の蓋は、2 0 1 1 年 1 0 月 1 8 日以降の東京電力や原子力規制庁等の立入時点では、存在せず、写真 8 のように開口した状態で、鉄製の蓋の行方は現在もわかっていない。
