平成26年（ヨ）第31号 大飯原発3，4号機及び高浜原発3，4号機運転差止  
仮処分命令申立事件，平成27年（モ）第38号 保全異議申立事件

## 第27準備書面

#### 1 中越沖地震による柏崎刈羽原発の被災状況は深刻である

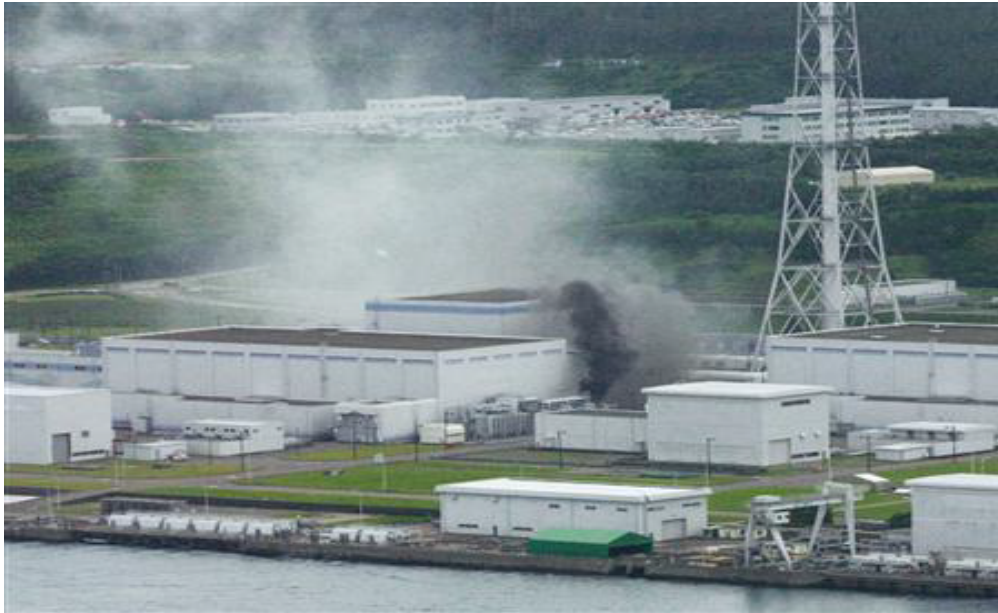
事故のような大事故には至らなかったが、数えきれない損傷が発生した。地震直後に3号機変圧器は、建物陥没による油漏れで出火し、消火栓用の配管が、地盤沈下で切断され、水圧・水量の確保が不可能となり消火できず、2時間延焼した（甲403 井野博満「債務者主張書面（17）兼異議審主張書面（12）に引用された柏崎刈羽原発7号機健全性評価報告に関する意見」）。

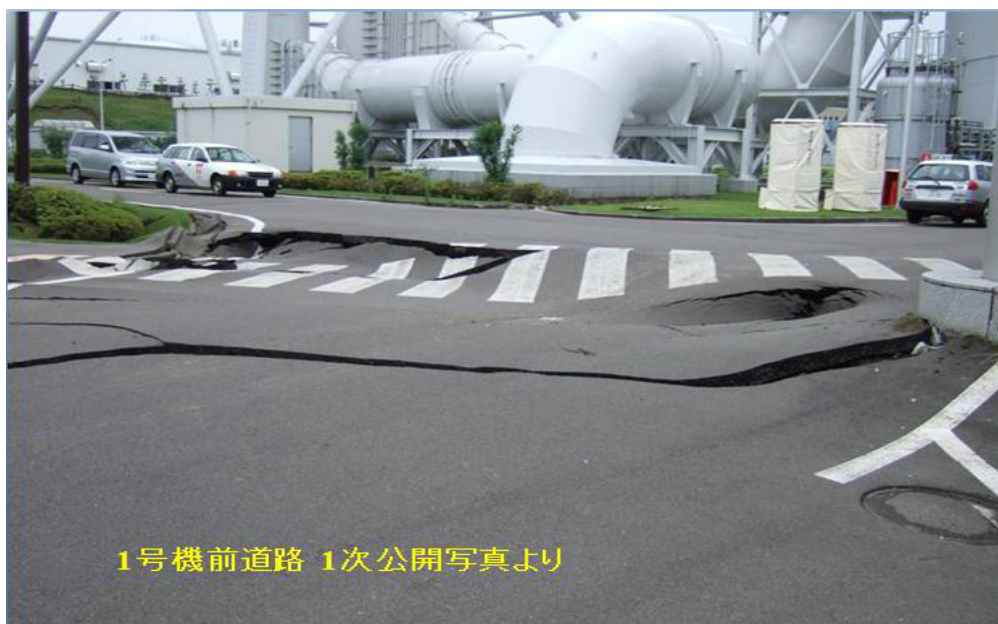
中央管理棟はドアが開かず機能せず、駐車場にホワイトボードを並べて対応したという混乱状態であり、ダクトはひん曲がり、敷地内の道路はめくれて段差ができ車が動けない状況になった。

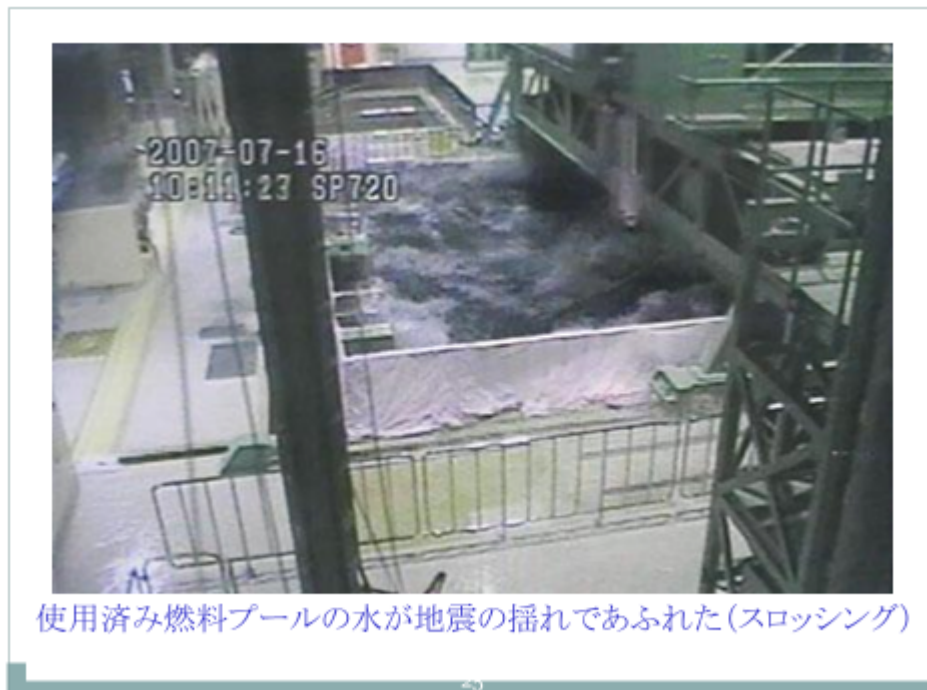
6号機の使用済燃料プールから、スロッシングにより放射能汚染水がフロアにあふれ、建屋地下まで流れ落ち、最終的には排水口から海に放出された。

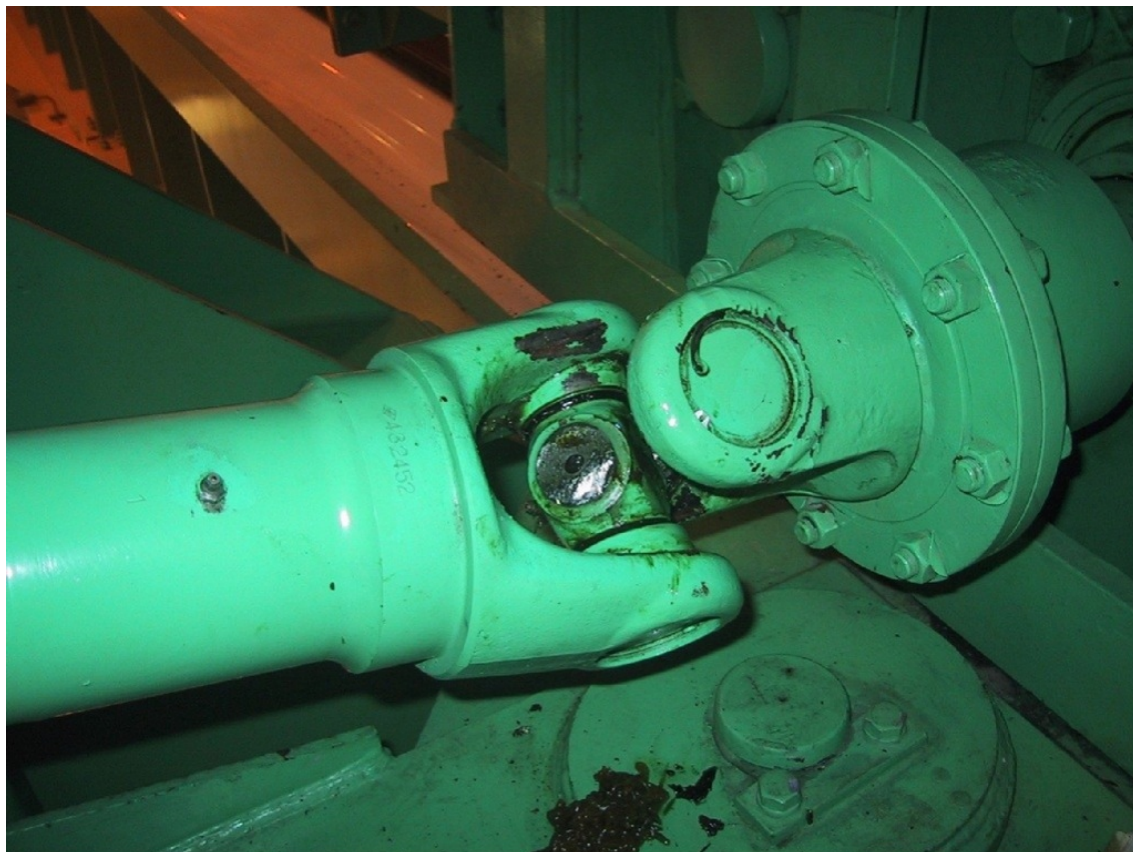
設備・機器は3, 270件に達し、そのなかには53件のAsクラス、Aクラスの重要機器も含まれている。6号機建屋の天井クレーン損傷や、5号機主蒸気系配管および再循環系配管のスプリングハンガーやコンスタントハンガーの異常などである。
