令和5年(㉔)第1号 老朽美浜3号機運転禁止仮処分申立事件

## 準備書面(13)

(令和6年能登半島地震の被害を受けて本件避難計画の不備・欠落)

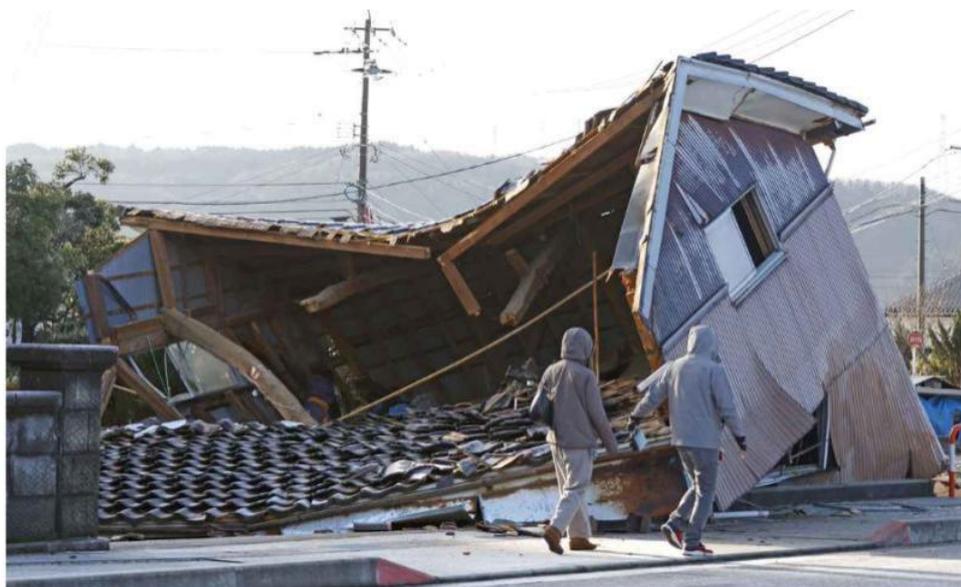
（甲189）

震度7を観測した石川県志賀町の揺れの最大加速度が282

6ガルを記録し、2011年の東日本大震災で震度7だった宮城県栗原市の2934ガルに匹敵する大きさだった（甲189）。

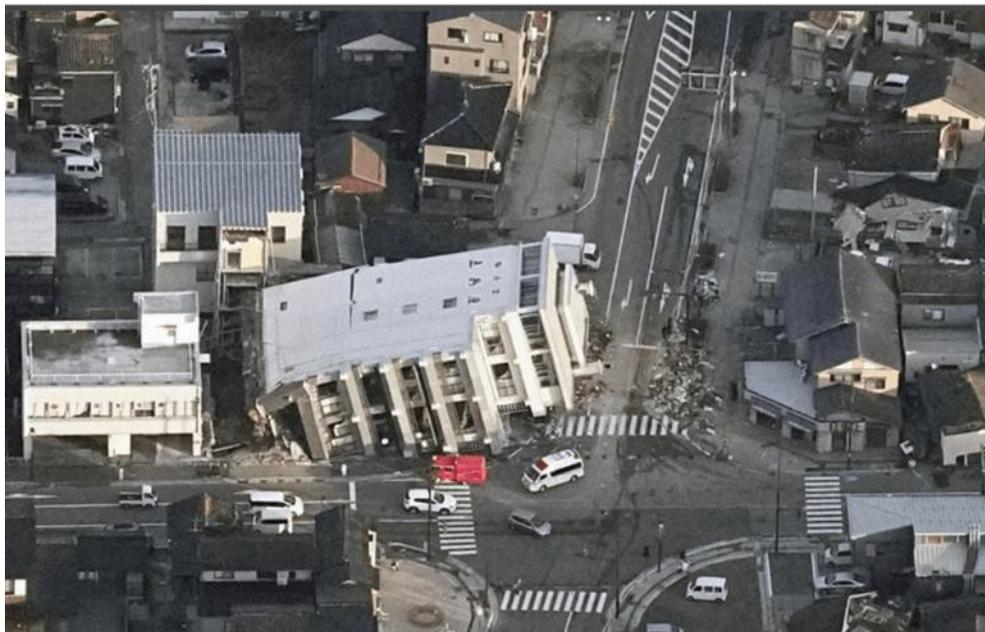
( 甲 1 9 1 ・ 毎 日 新 聞 )

同 輪 島 市 で は 7 階 建 て ビ ル が 根 元 か ら 横 倒 し に な っ た 。 同 ビ ル は 倒 壊 す る 際 に 近 く の 建 物 を 押 し つ ぶ し 、 付 近 に い た 4 名 が 巻 き 込 ま れ た ( 甲 1 9 1 、 甲 1 9 2 ) 。

同 ビ ル の 調 査 を し た 安 田 進 名 誉 教 授 ( 地 盤 工 学 ) と 石 川 敬 祐 准 教 授 ( 地 盤 工 学 ) に よ る と 、 同 ビ ル は 建 物 か ら 固 い 地 盤 に 杭 を 打ち 込 ん で 建 物 を 支 え る 「 杭 基 礎 」 が あ る と ころ 、 揺 れ に よ っ て 地面 と 建 物 と の 接 合 部 で 杭 の 頭 が 破 断 さ れ た り 、 抜 け た り し た も の

と推測されている（甲 1 9 3）。安田名誉教授は「液状化などで杭が曲がることはよくあるが、破断や抜けで建物が倒れたというのは見たことがなく、非常に驚いた。震源断層から近かったことで、設計したときの想定をはるかに上回る揺れに襲われた証拠だ」と述べている（甲 1 9 3）。

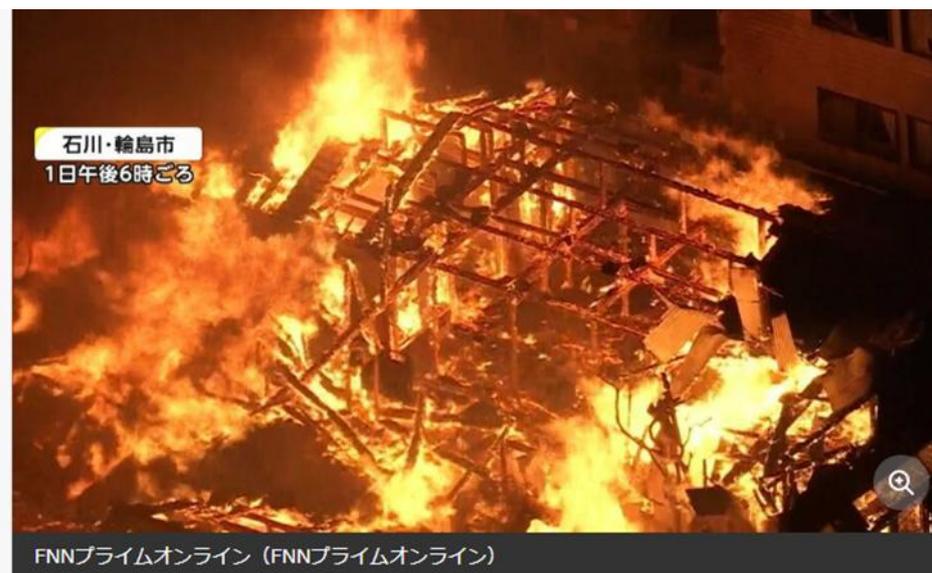
(甲 1 9 4)

（イ）石川県輪島市の朝市通りでは、1日に、地震による大規模な火災が発生し、焼けた建物は約200棟に上った。国土地理院によると、約4万8000平方メートルが焼けたと推定される。これは東京ドームの広さ（約4万7000平方メートル）を上回る面積である（甲 1 9 4）。

現地を調査した地震火災に詳しい東京大学の廣井悠教授によると、輪島市では震度 6 強の揺れを観測したあと、大津波警報が発表されたことで、住民らが避難を余儀なくされたため、初期消火が十分に行えなかったこと、さらに、地震によって断水も発生した影響で、消火栓が使えなかったほか、防火水槽（火災が発生した時に消火に用いるための水を貯めておくための消防水利）も電柱が倒れて取水できず、消火用の水が十分に確保できなかったことを指摘している。つまり、火災発生後の初期消火が遅れたことが、被害を拡大させたのである。（甲 1 9 4）

さらに、火災を拡大させた要因について、廣井教授は、この周辺はプロパンガスを使っている地域で、火災によってガスボンベが爆発し、大規模な火災につながったこと、また朝市周辺は古い木造住宅が多く建物が密集する、いわゆる「木造密集市街地」であったというのが大きな原因と指摘している。（甲 1 9 4）

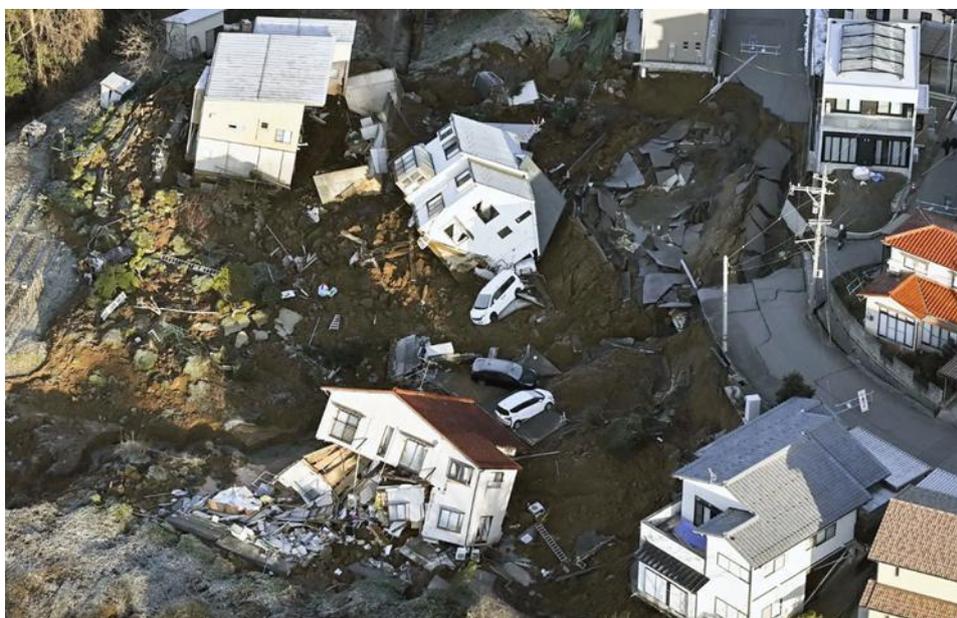
(甲 1 9 0 ・ 金 沢 市)

震度 5 強が観測された石川県金沢市では、地震による斜面の崩落に住宅も巻き込まれた（下写真参照）。

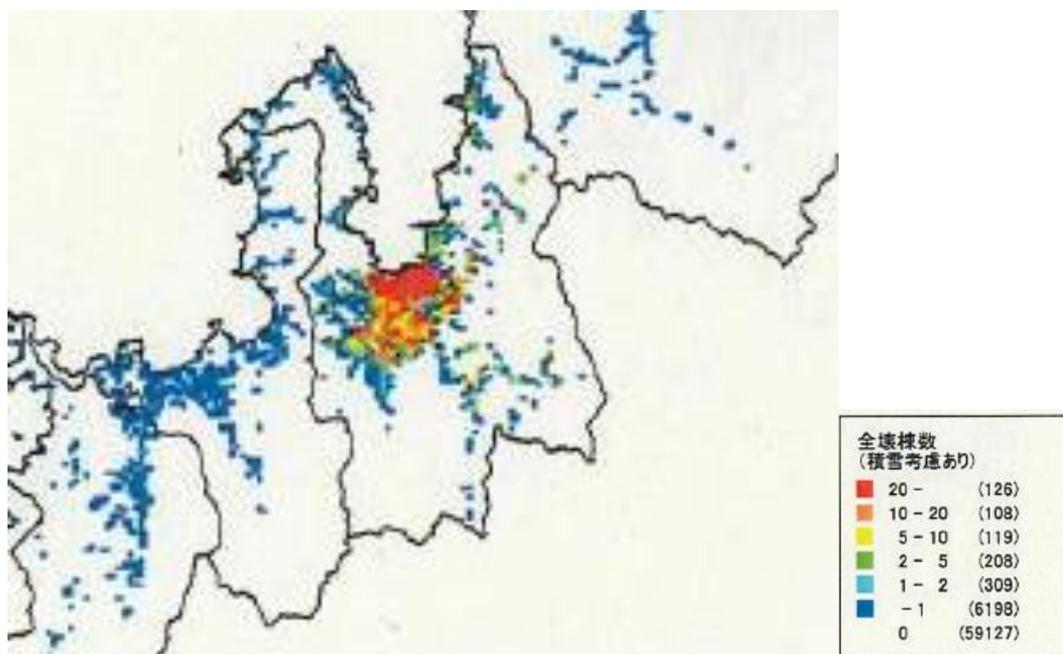
①福井平野東縁断層帯の場合、建物被害については、揺れと液状化による建物の全壊が木造で2万6959棟、非木造で3058棟、建物の半壊が木造で3万6715棟、非木造で5516棟である。火災による被害は、例えば冬期で3195棟である。人的被害については、冬期5時に地震が発生した場合、死者は2034名、負傷者は9208名にのぼる。(甲第78号証・13頁)

②浦底一柳瀬山断層帯の場合、建物被害については、揺れと液状化による建物の全壊が木造で1万236棟、非木造で1737棟、建物の半壊が木造で1万7076棟、非木造で2791棟である。火災による被害は、例えば冬期で1188棟である。人的被害については、冬期5時に地震が発生した場合、死者は763名、負傷者は3371名にのぼる。(甲第78号証・13頁)

(甲第75号証・148頁 揺れによる建物被害)

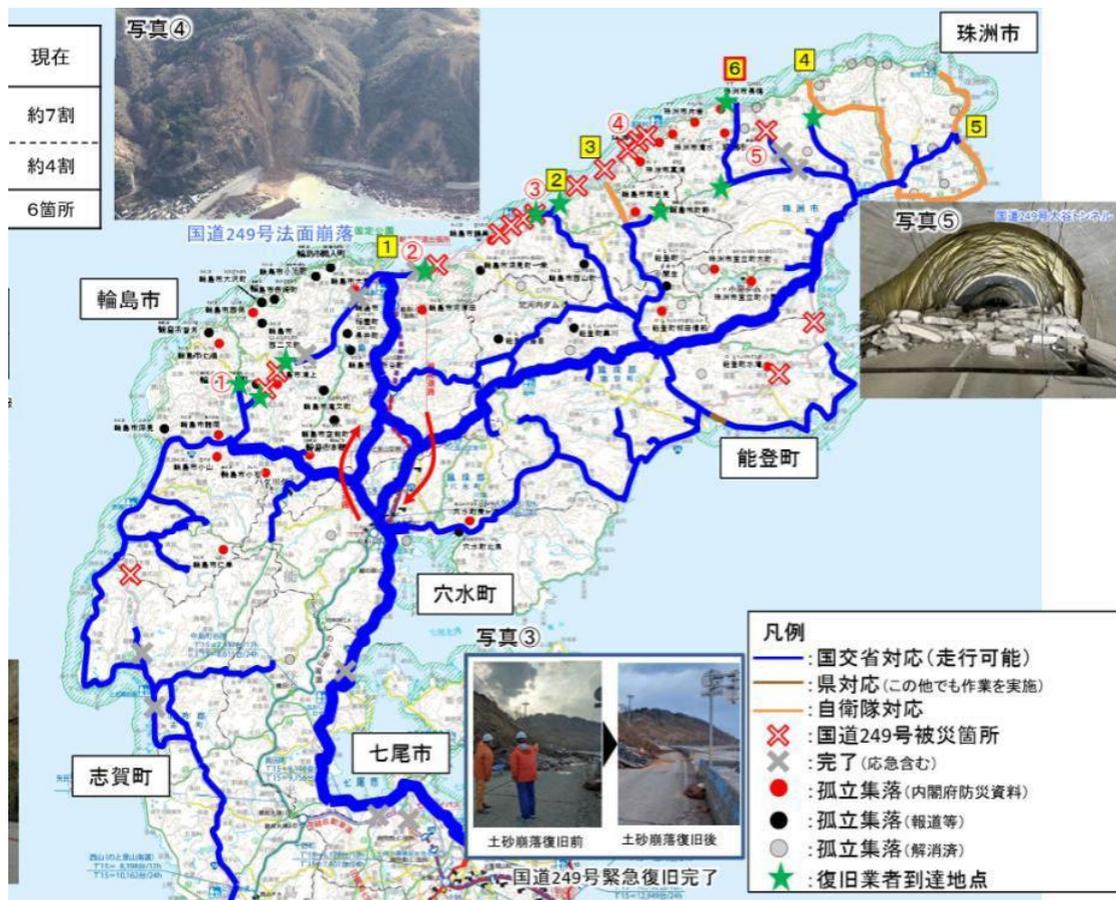
(甲198・1月8日時点)

国土交通省によると、国道249号線の緊急復旧に着手したのが1月4日で、地震発生から4日後である(甲198)。国土交通省作成の下図(1月8日時点(甲198))によると、珠洲市の沿岸部を走る国道249号線は被災箇所が多数であり、地震発生から約1

週間経っても唯一の国道の復旧が全くできていない。また、下図の輪島市と珠洲市をみると、孤立集落（赤色の丸印及び黒色の丸印）が多数発生し、解消されていないことが分かる。

上述のとおり、国道249号線の緊急復旧に着手したのが1月4日で、地震発生から4日後である（甲198）。地震発生から約1週間の1月8日時点でも、珠洲市の沿岸部を走る国道249号線は被災箇所が多数であり、唯一の国道の復旧が全くできていない。

国土交通省は、国道249号線そのものの復旧とは別に、内陸からの櫛の歯状の経路を通す復旧に着手しているものの、1月8日時点でも多数の損壊が発生している珠洲市の沿岸部を走る国道249号線に到達できている箇所（緑色の星印）はわずかである（甲198）。

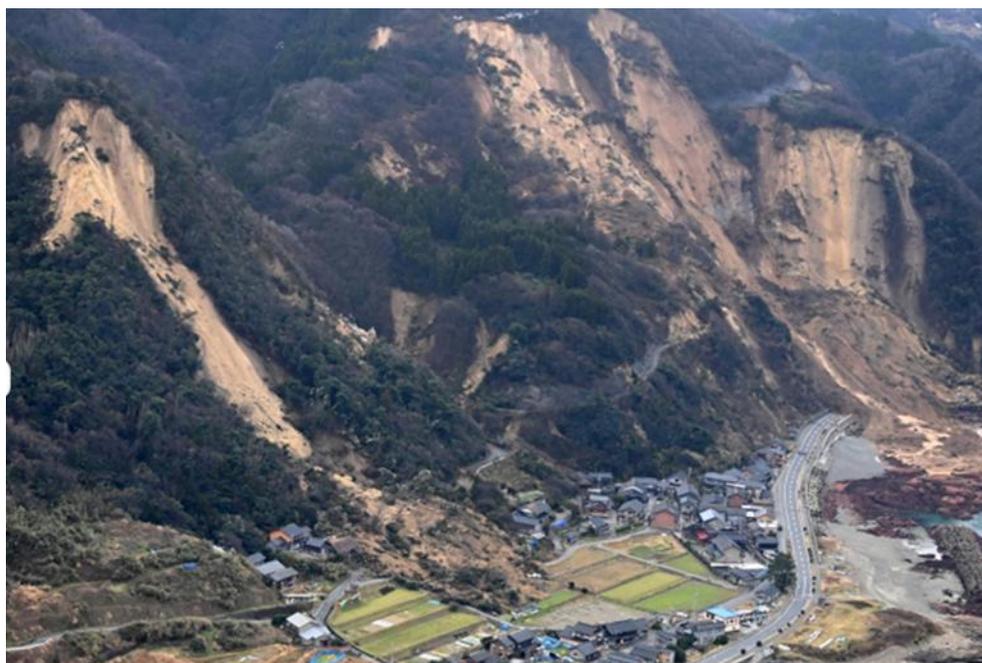
珠洲市では、能登の大動脈といわれている国道249号線が土砂崩れにより寸断されている（甲196）。

(甲196・珠洲市、1月3日・国道249号線が寸断)

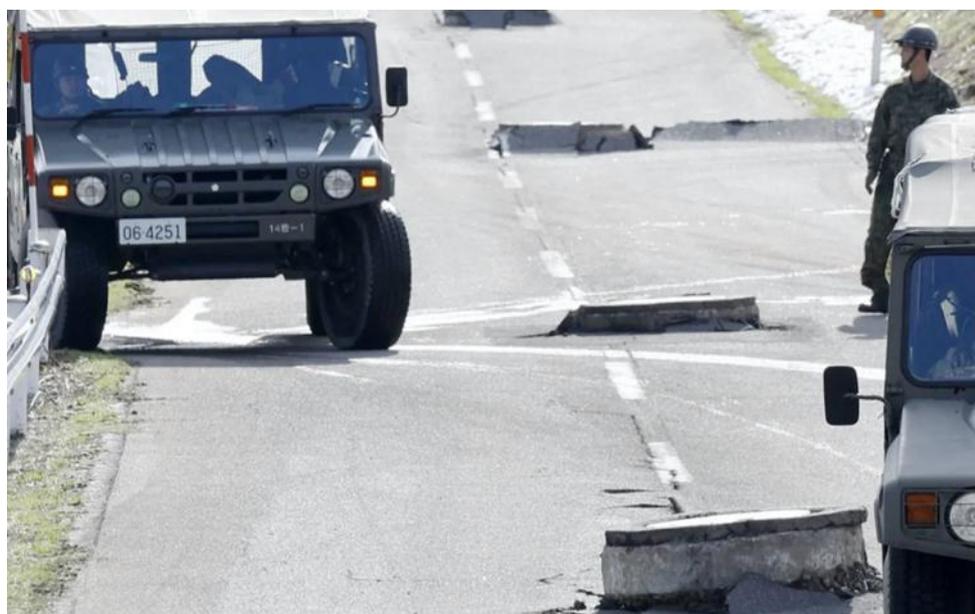
また、地震によって道路に設置されているマンホールが突き出てしまい、通行できない状況も発生している（甲190・下の写真）。

(甲190・石川県珠洲市・地震によって突き出たマンホール)

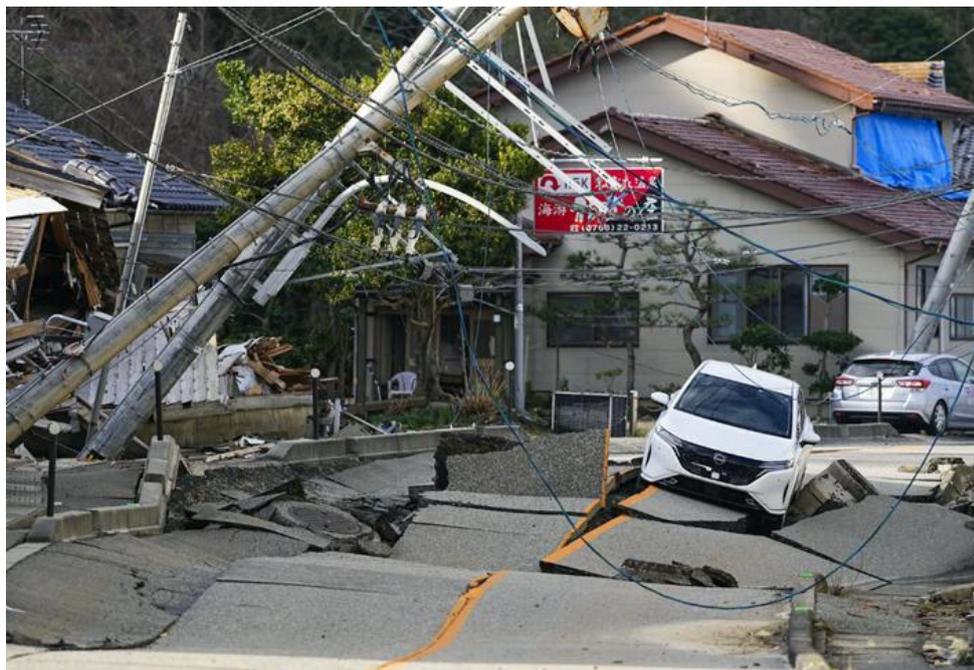
（甲190・輪島市・国道247号線）

石川県輪島市では、道路が陥没、損壊し、電柱が道路に向けて傾き、電線が道路上まで降りてくるなど、到底通行することはできない状況が発生した（甲190・下の写真）。

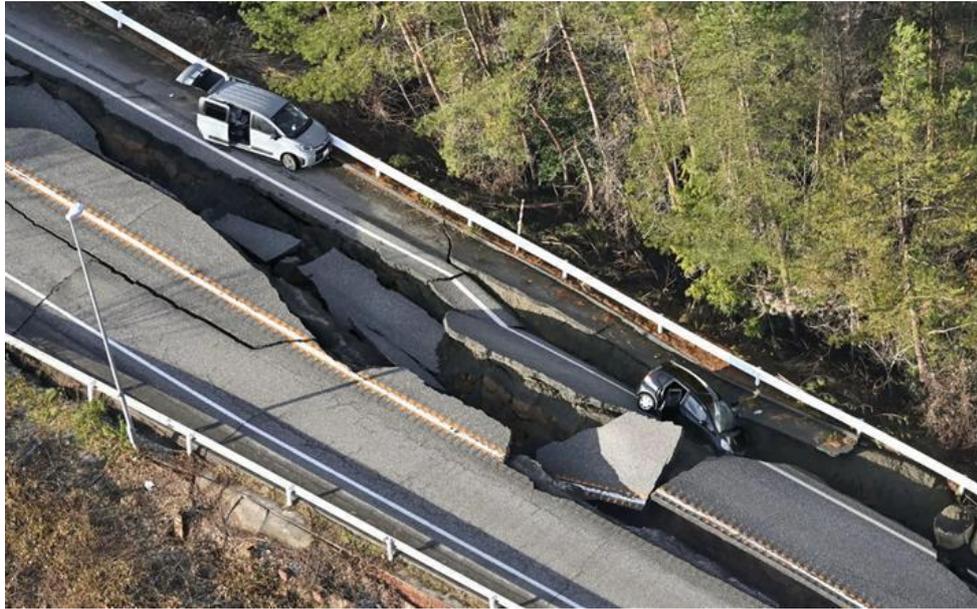
(甲 1 9 0 ・ 石 川 県 穴 水 町)

石川県穴水町でも、道路が大きく広範囲に陥没する被害が発生しており、通行不能である（甲190・下の写真）。

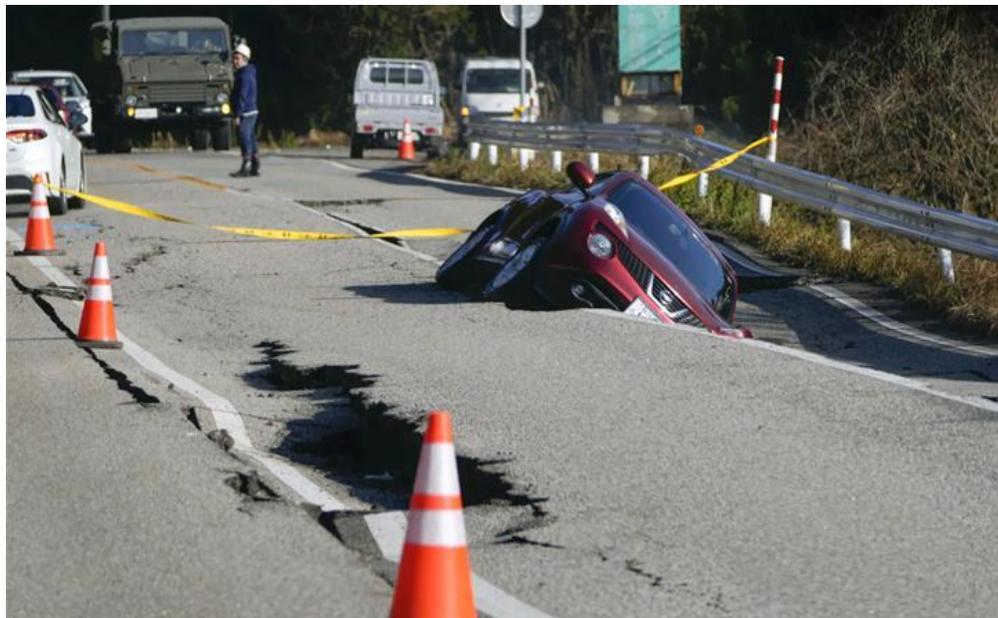
(甲 1 9 0 ・ 石 川 県 穴 水 町)

同町では、道路の陥没に車両が落ち込んでしまった事態も発生している (甲 1 9 0 ・ 下 の 写 真)。

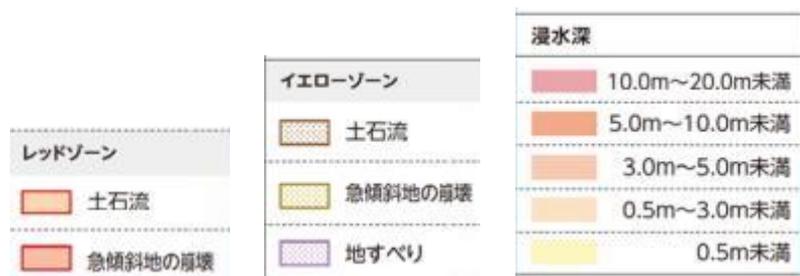
図表 9 甲 9 8 の 3 洪水・土砂災害マップ

しかし、美浜町からおおい町へ向かう[ ]、大部分で片側一車線であるところ、複数箇所ですり抜けのレッドゾーン、イエローゾーンに含まれ、さらには急傾斜地の崩壊のイエローゾーンにも含まれており、原発事故を起こすような大地震が起きた場合には複数箇所ですり抜けされ、通行不能になると考えられる（甲98の2）。ところが、各小学校区からの避難経路は、上記以外の代替経路は規定されておらず、地震と原発事故という複合災害を念頭においた避難計画が策定されていない。

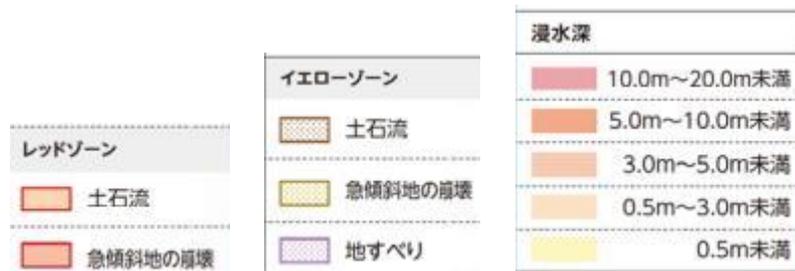
甲 1 3 0 の 2 洪水・土砂災害マップ

ウ 美浜 [redacted] からは、 [redacted]  
 [redacted]  
 [redacted] (甲 1 0 6 ・別図 1 広域避難ルート図 (大野市))。 [redacted]  
 [redacted] 複数箇所では土石流のイエローゾーン、急傾斜地崩壊のイエローゾーンに該当し、浸水については 0.5m～3.0m 未満の浸水深が広範囲に想定されている (甲 9 8 の 2)。原発事故を起こすような大地震が発生した場合、この経路も、通行不能になると考えられるが、代替経路は規定されていない。
