大阪市北区中之島3丁目6番16号
関西電力株式会社
執行役社長 森本 孝

高浜発電所4号機 蒸気発生器伝熱管の損傷について

発電用原子炉施設故障等報告書

2021年2月19日

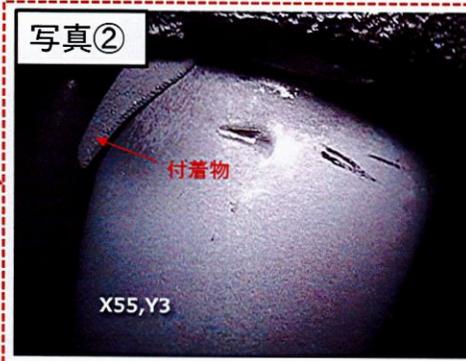
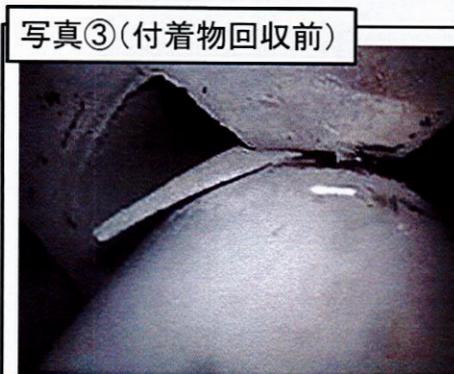
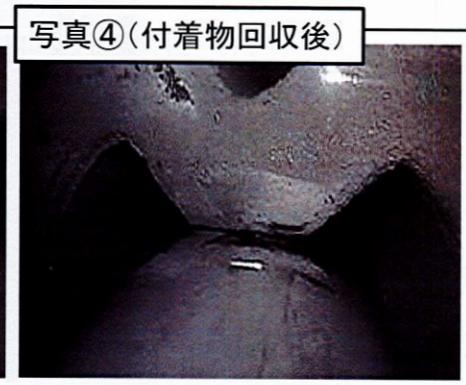
対象：C-SG 第三管支持板下面 伝熱管 X55, Y3 @Cold

SG伝熱管 2次側表面写真

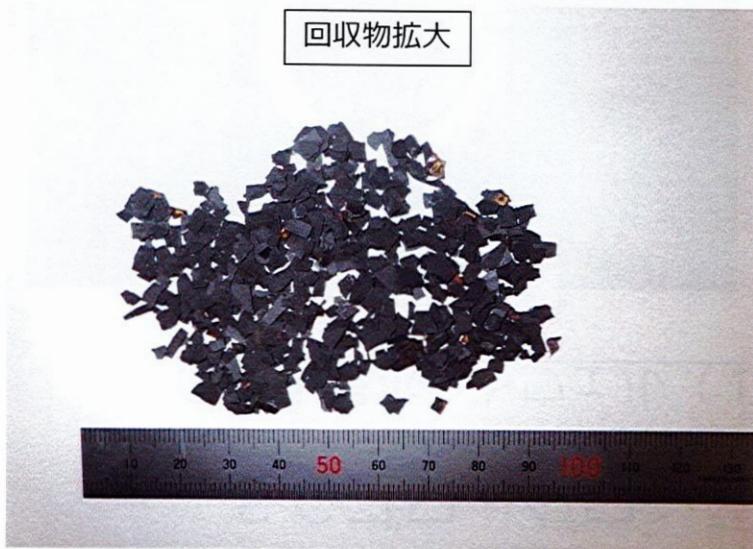
① SGブローダウン海水放出管仮設ストレーナ

内部に少量の回収物が認められた。

最大：約6.5mm×約5.0mm×厚さ約1.0mm

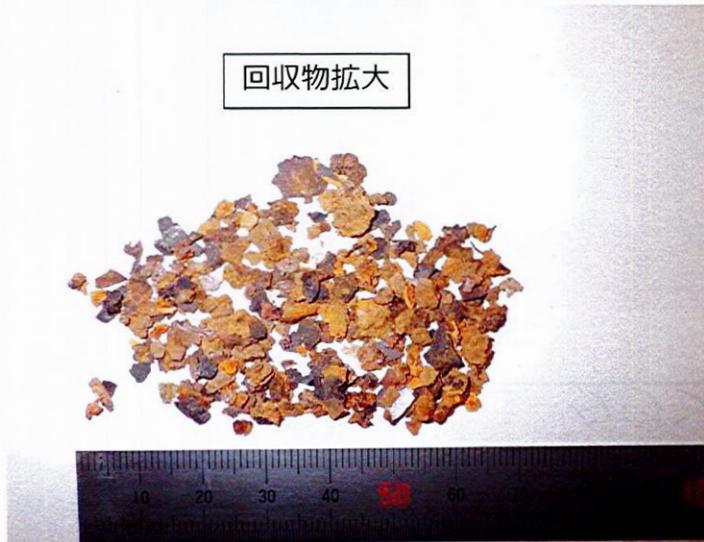
②復水器ホットウェル (1A) ブロー配管仮設ストレーナ

内部に少量の回収物が認められた。

最大：約6.0mm×約6.0mm×厚さ約2.0mm

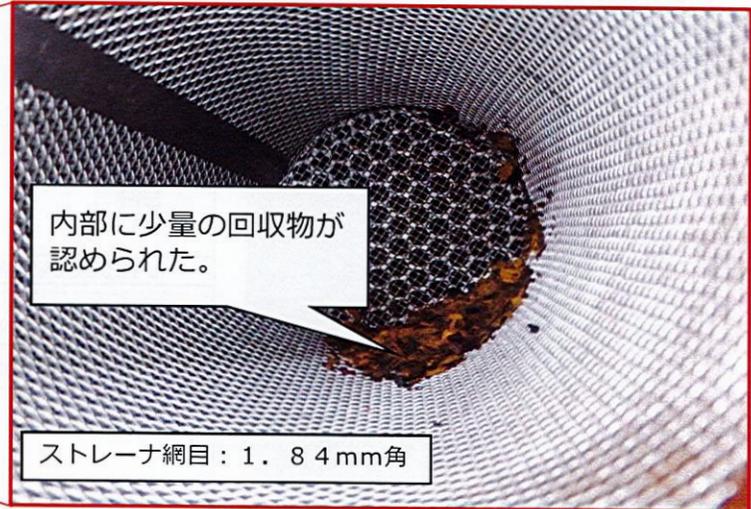
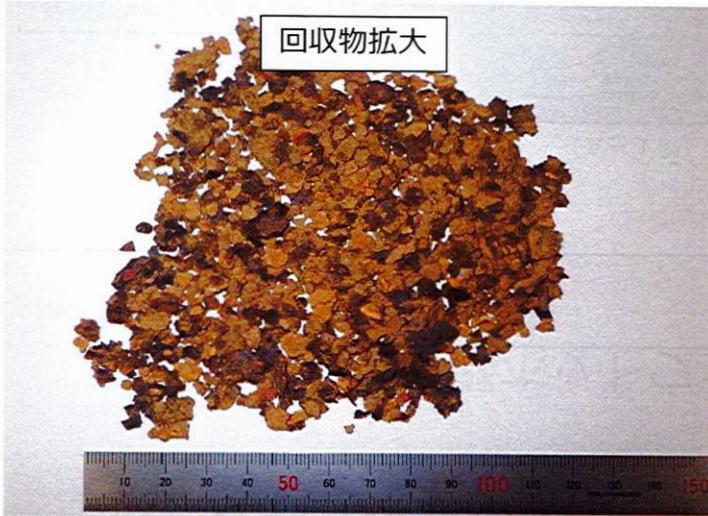
③復水器ホットウェル (1 B) ブロー配管仮設ストレーナ

内部に少量の回収物が認められた。

回収物の大きさ
最大：約10.0mm×約7.0mm×厚さ約1.0mm
回収量：約18.9g

【回収物に対する見解】
回収物は鉄さびであり、2次系配管内で発生したものである。

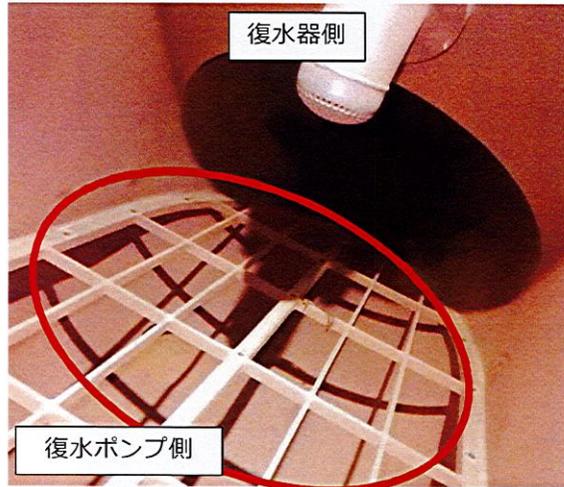
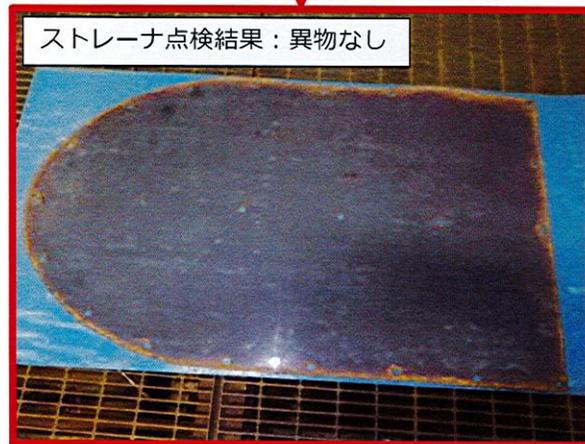
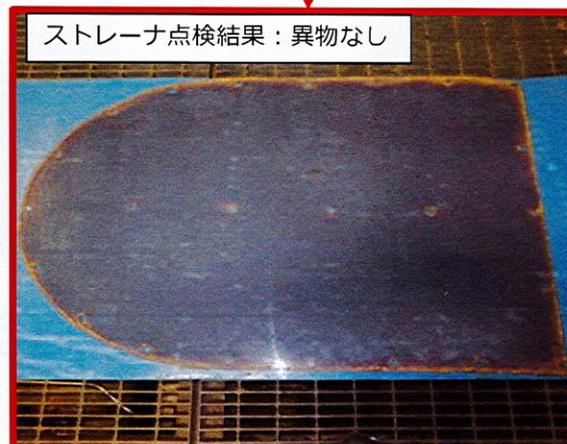
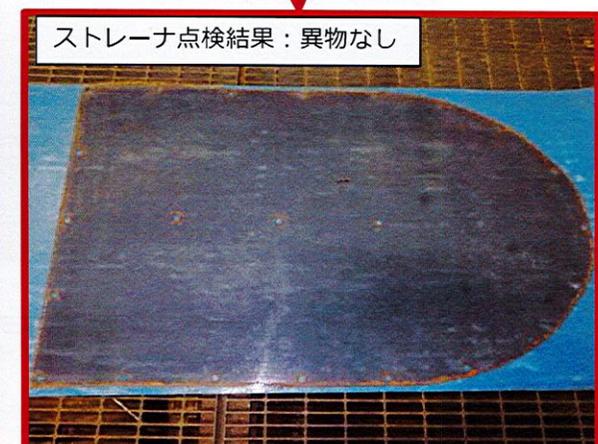
⑤復水ポンプ入口ストレーナ (異物なし)

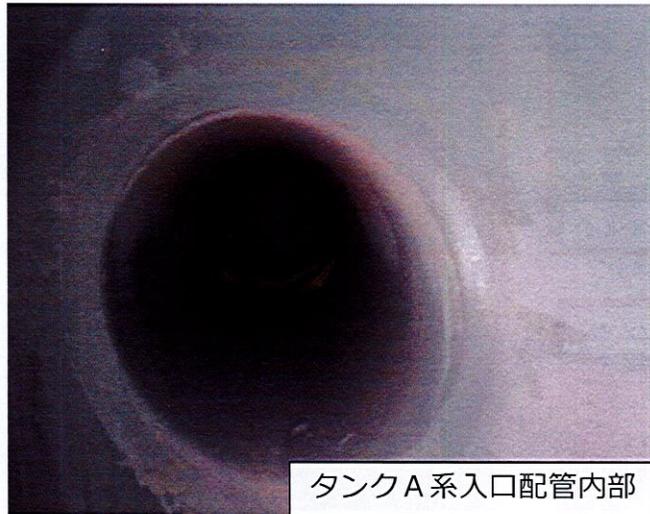
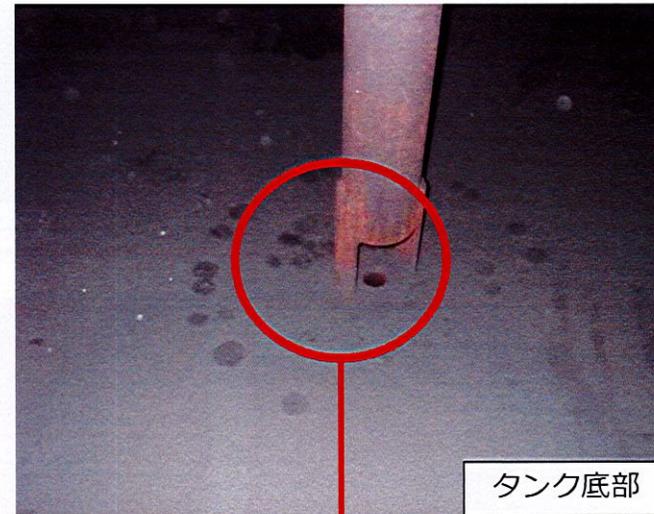
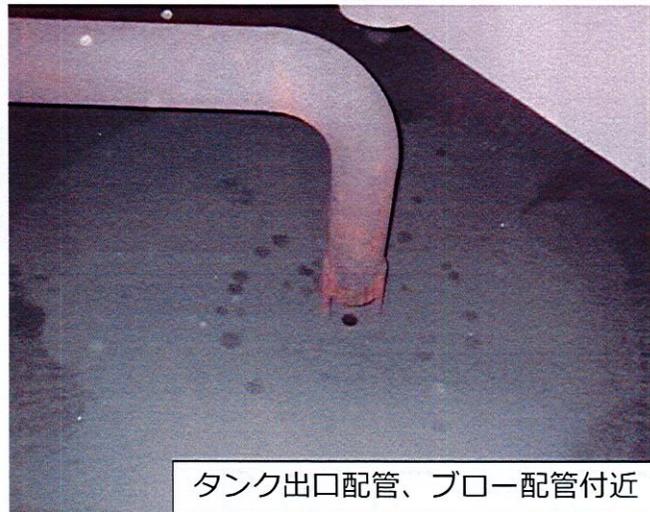
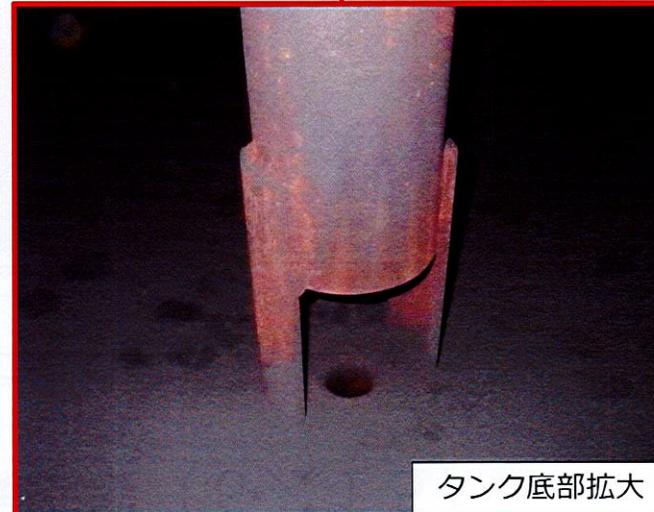
⑥ SGブローダウンタンク (異物なし)

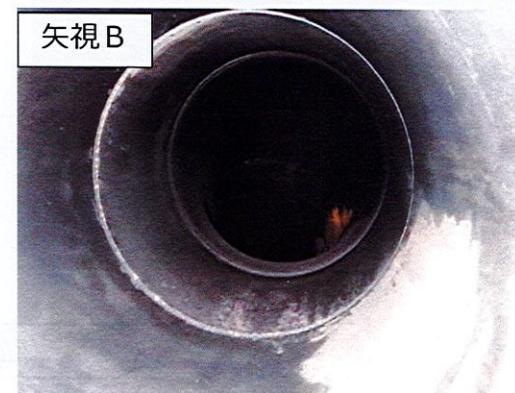
⑦-1 A-SGブローダウン系統 ターゲットプレート（異物なし）

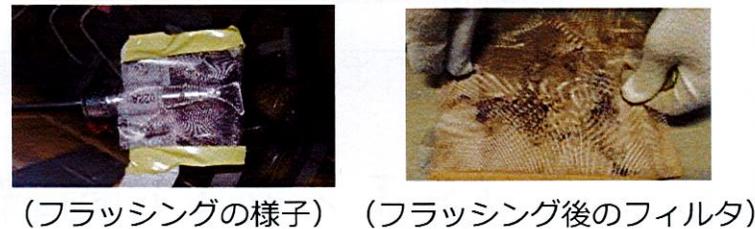
フラッシング結果

3/8インチ配管（約50m×3ループ）について、空気でのフラッシングによる確認を実施した結果、異物は確認できなかった。

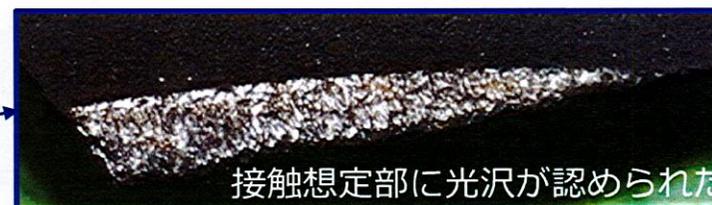
① 外観観察結果

- 伝熱管減肉部と付着物の接触想定部（角部）には、接触痕があり、光沢が認められた。
- 形状（R形状）を計測した結果、直径約22.5mmの円筒状に沿った形状であり、これは伝熱管の外径22.23mmに近い形状である。

大きさ：約15mm×約9mm
厚さ：約0.2～0.3mm
質量：約0.1g

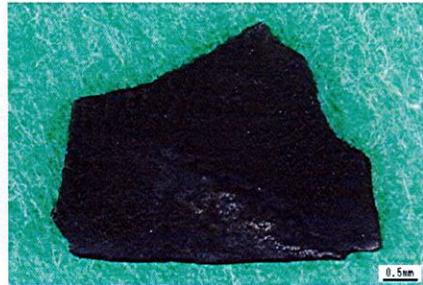
① 外観観察結果

- 付着物の表面を観察した結果、接触痕並びに光沢は確認できなかった。
- 形状（R形状）を計測した結果、直径約21.9mmの円筒状に沿った形状であり、これは伝熱管の外径22.23mmに近い形状である。

大きさ：約5mm×約3mm
厚さ：約0.4mm
質量：約0.02g

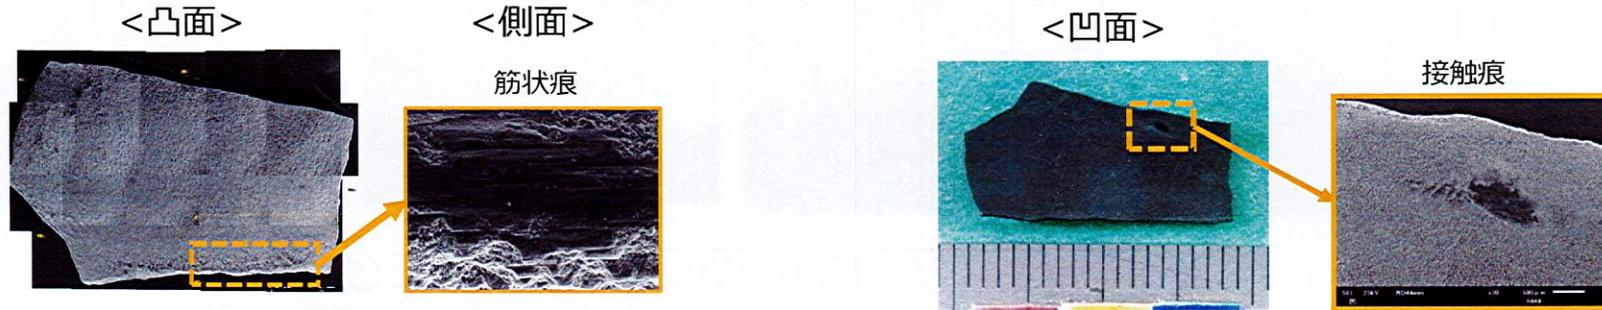
- スケールC 2の形状や筋状痕、接触痕の位置は、以下の通りX55,Y8の減肉箇所や周辺の第三管支持板表面の接触痕の位置と一致することを確認した。

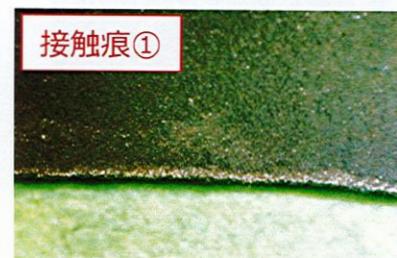
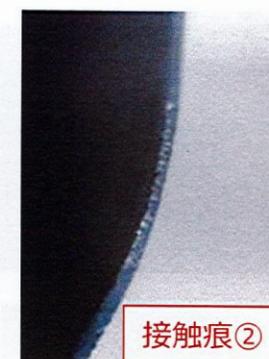
<凸面>

減肉が認められたX21,Y8の第三管支持板部の下方、X21-22,Y12第一管支持板上面で回収したスケールC3を分析した結果は、次のとおりである。

大きさ：約23mm×約11mm
厚さ：約0.3mm
質量：約0.25g

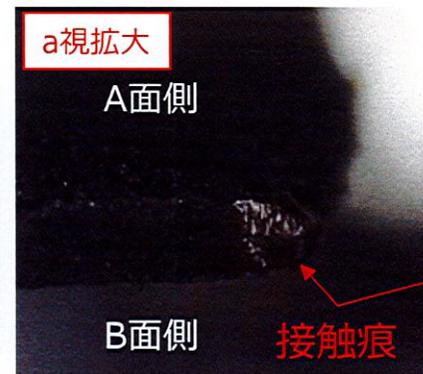
減肉が認められたX55,Y3の第三管支持板部の下方、X55-56,Y4第二管支持板上面で回収したスケールC4を分析した結果は、次のとおりである。

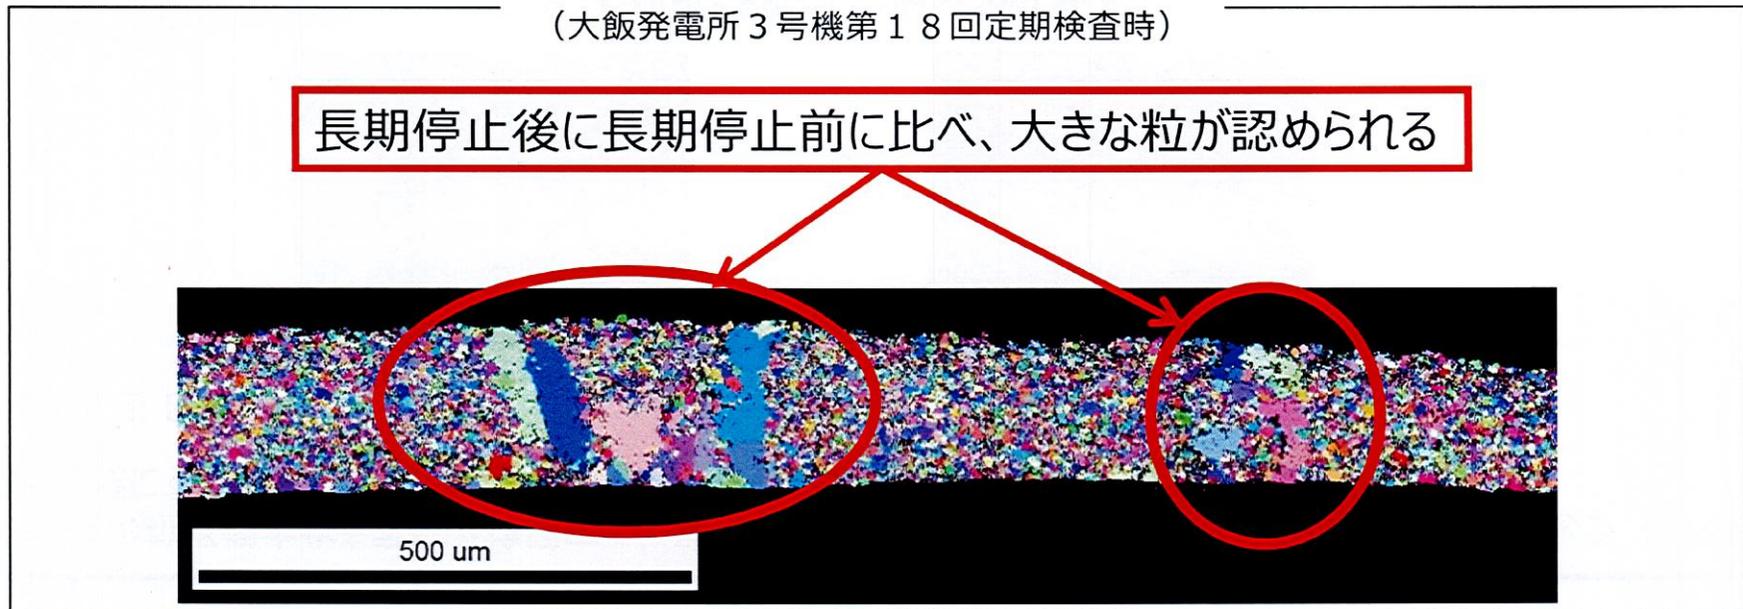
長期停止後スケール断面粒観察結果
（大飯発電所3号機第18回定期検査時）

長期停止後に長期停止前に比べ、大きな粒が認められる

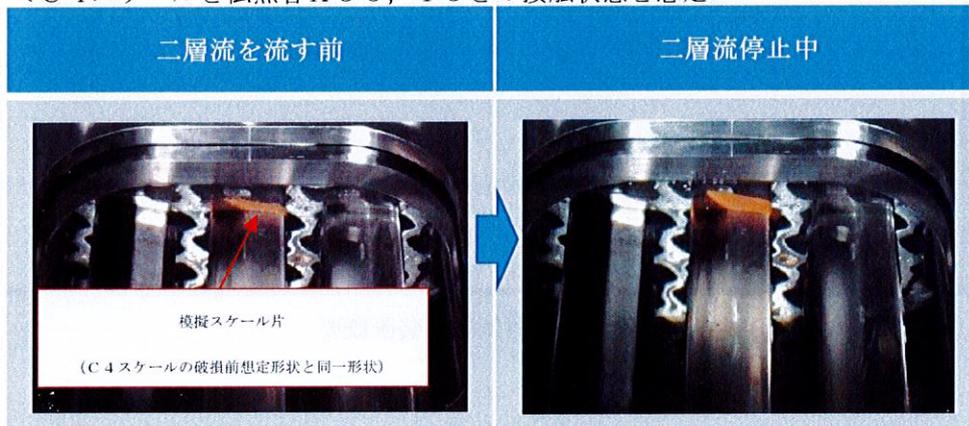
< C 4スケールと伝熱管 X 5 5, Y 3との接触状態を想定 >

試験装置内の水－空気二相流中で、模擬スケール片はいずれも管支持板下面で推定した接触状態が維持されたことから、スケール片は凹面・凸面のいずれであっても管支持板下面で保持されうることを確認した（図3参照）。

以上の結果から、今回の原因と考えられるスケールは、SG器内で伝熱管から剥離後に管群内の上昇流および高温側から低温側への水平方向流に乗って第三管支持板低温側下面に到達し、伝熱管との接触状態が実機二相流中においても維持された可能性があるものと推定した。

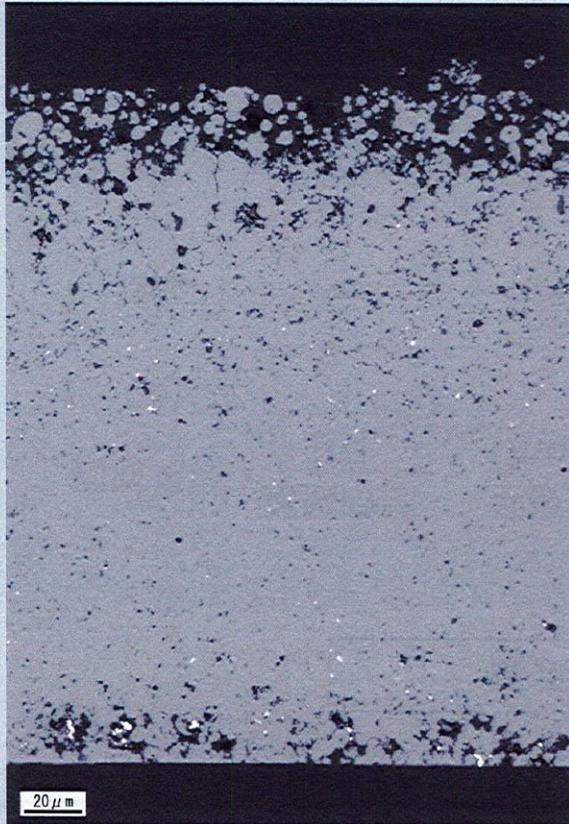
高浜発電所 3号機および 4号機のスケール性状の比較について (1 / 3)

高浜発電所 3号機および 4号機の第二管支持板上面から回収したスケールの断面マイクロ観察を行った結果、両者の性状は同等であり、稠密層が主体であることを確認した。
